PLAN AMBIENTAL DETALLADO DE LA CENTRAL HIDROELÉCTRICA MISAPUQUIO

Ingeniería & Servicios
Ambientales

PY-2102

Enero, 2023

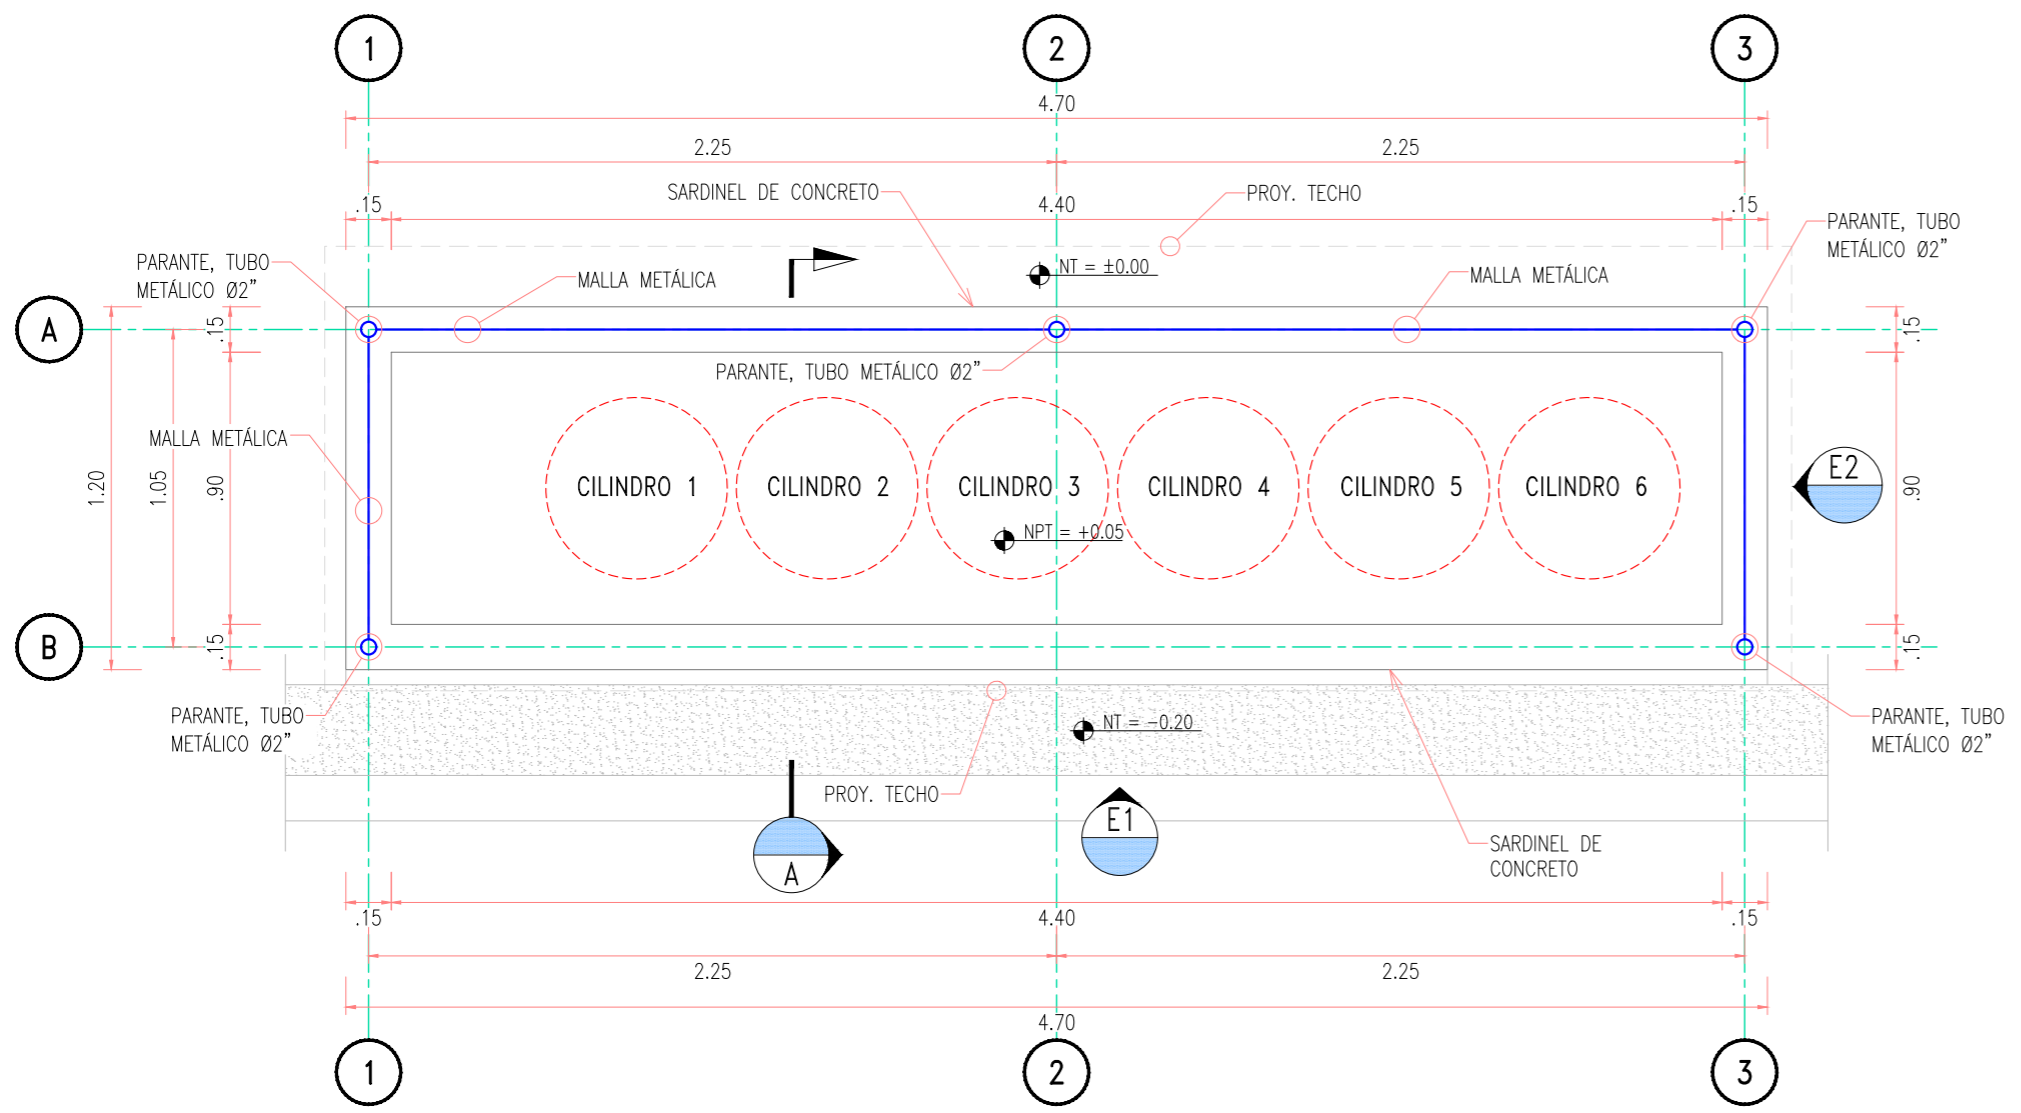
10 - 2102-CMI-09B-AR-PL-001

VISTA DE PLANTA
ESC: 1/25

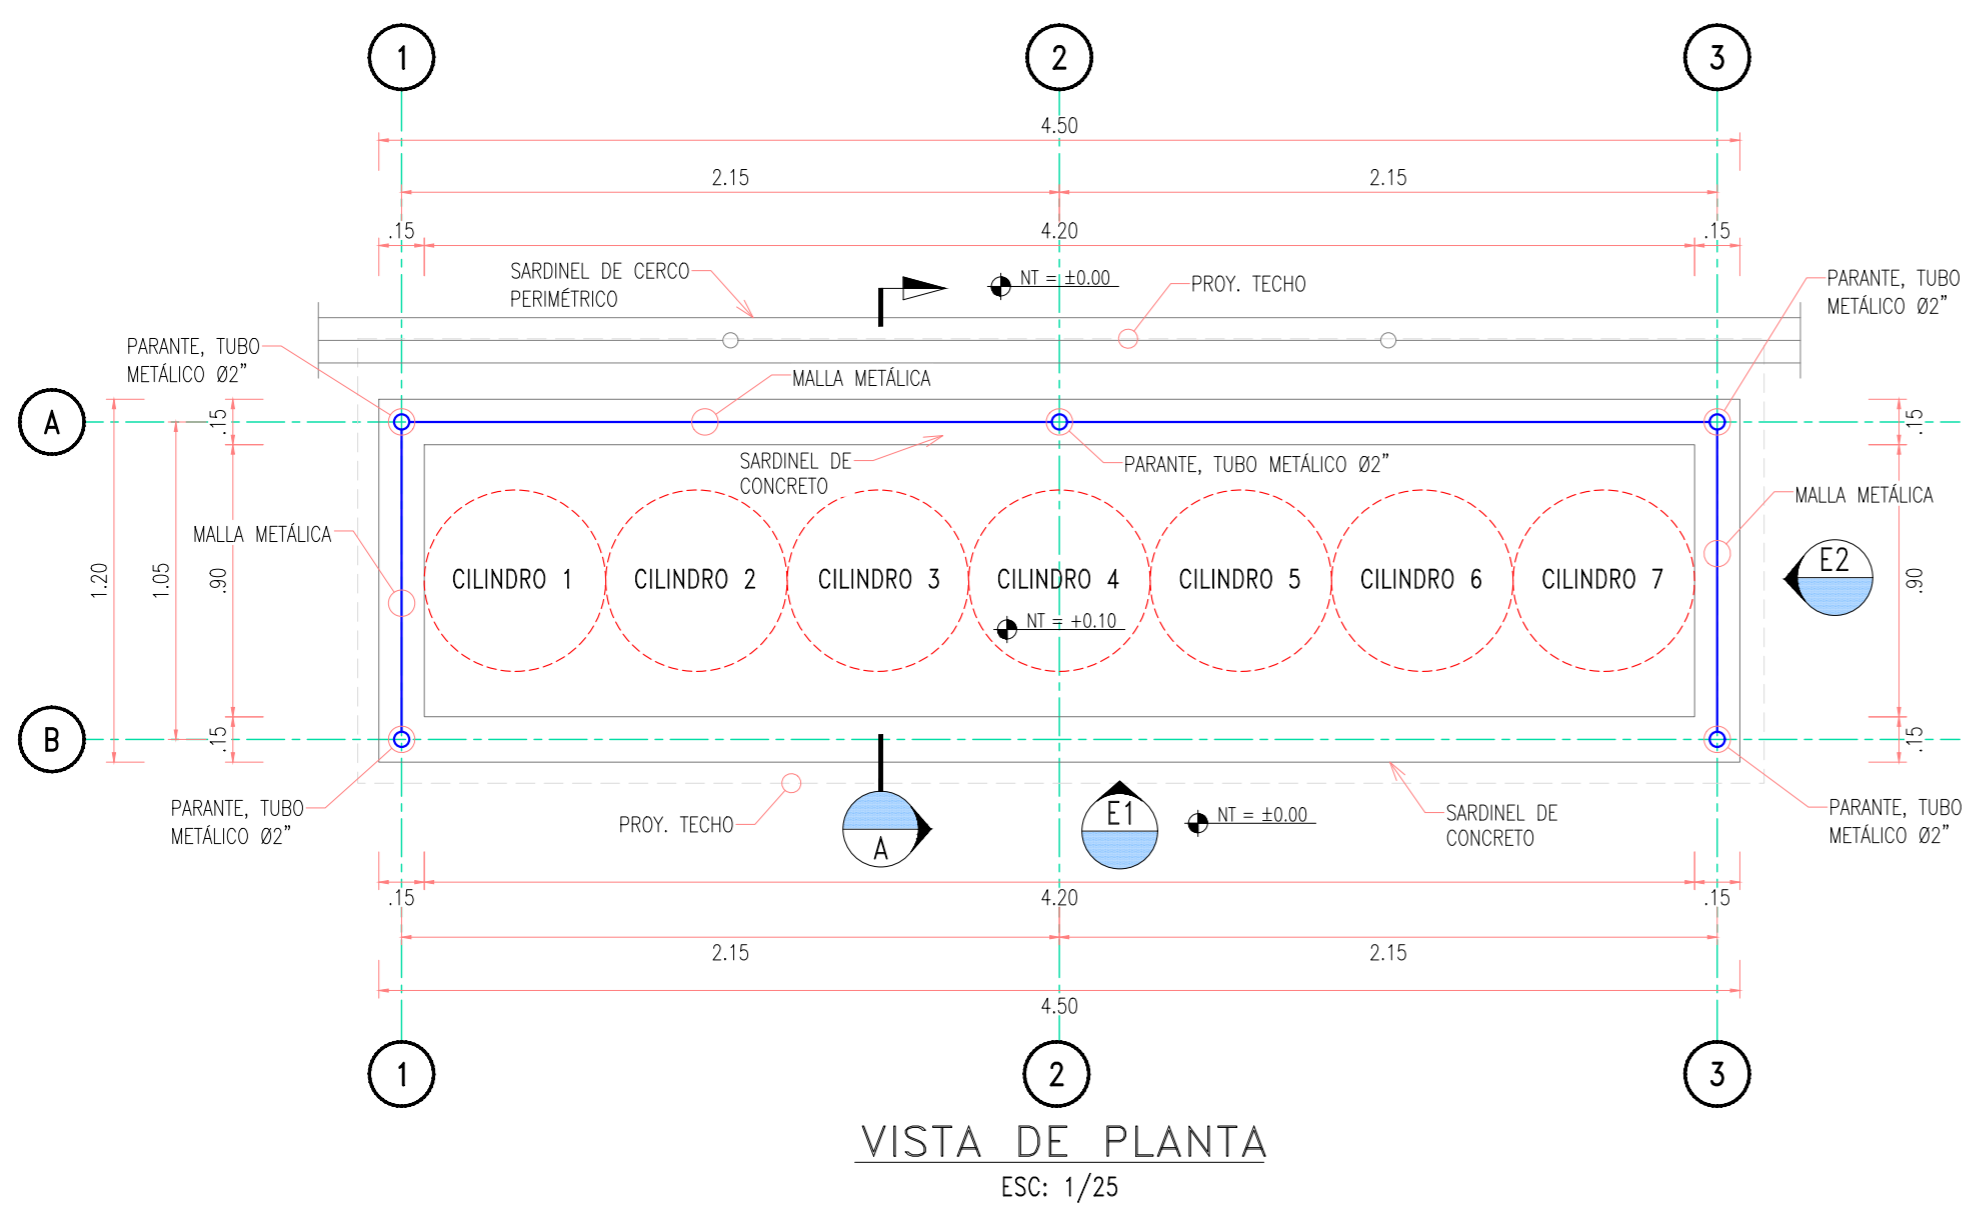
11 - 2102-CMI-09C-AR-PL-001

VISTA DE PLANTA
ESC: 1/25
