PLAN AMBIENTAL DETALLADO DE LA CENTRAL HIDROELÉCTRICA GALLITO CIEGO

PY-2102

Enero, 2023

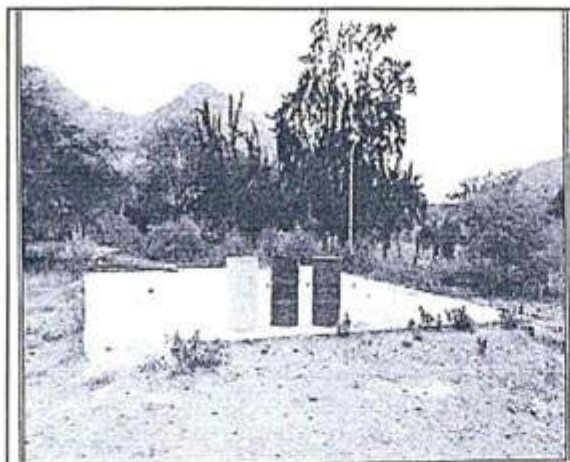
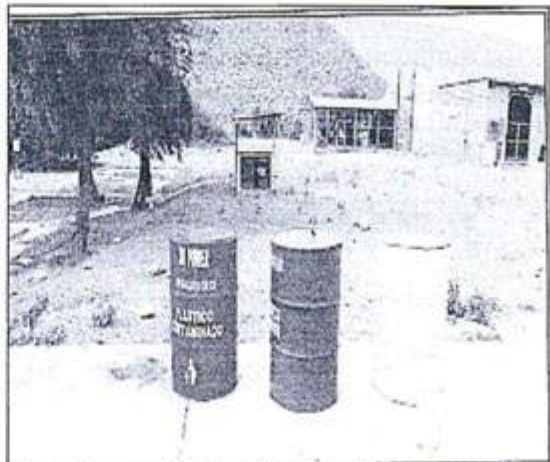
Fotografías N° 3 y 4: donde se observa la losa de concreto, en terreno abierto, ubicado entre el comedor y el almacén de aceites de la CH Galito Ciego, donde se almacenan los cilindros metálicos saturados con residuos sólidos (vista 3), así también se observa que uno de los tres cilindros de residuos almacenados sobre la losa de concreto contiene residuos peligrosos (cilindro color rojo) (vista 4).

37. La Dirección de Supervisión en el Informe Técnico Acusatorio sobre la base de las fotos anteriormente reproducidas, concluyó que la empresa había dispuesto tres cilindros sobre una losa de concreto y que no cumplen con las condiciones y requisitos establecidos en el RLGRS²⁴.
38. Sobre el particular, respecto a la Fotografía N° 3 no es posible determinar que los cilindros metálicos se encuentren saturados. Asimismo, de la Fotografía N° 4 no es posible determinar el residuo sólido peligroso que contiene. A ello, corresponde adicionarle que la empresa Startkraft alega de que al momento de la Supervisión Regular 2013 dichos cilindros se encontraban vacíos.

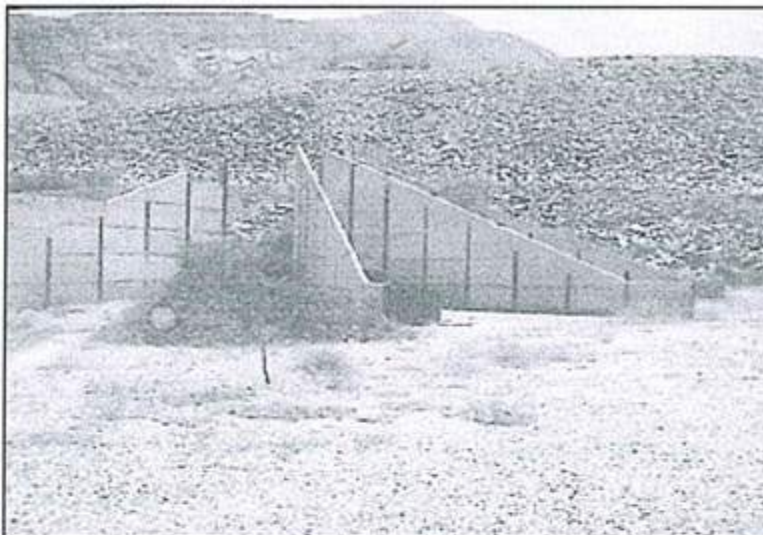
Vista 11. Paredes de concreto y área deforestada

30. De las vistas fotográficas anteriores, la Dirección de Supervisión señala que las instalaciones de campamentos (áreas rectangulares con cimientos y losas de concreto) y almacenes (área circular con paredes de concreto) se encontrarían abandonadas y siendo que habrían correspondido a la etapa de construcción ya concluida, la empresa debió proceder a su retiro en cumplimiento de los compromisos del EIA.

29. Lo señalado en el Informe de Supervisión se sustentaría adicionalmente en las Fotografías N° 9 y 11, donde se constata las instalaciones de campamentos (áreas rectangulares con cimientos y losas de concreto) y almacenes (área circular con paredes de concreto) en desuso pero sin haber sido removidas, tal como se muestran a continuación¹⁵.

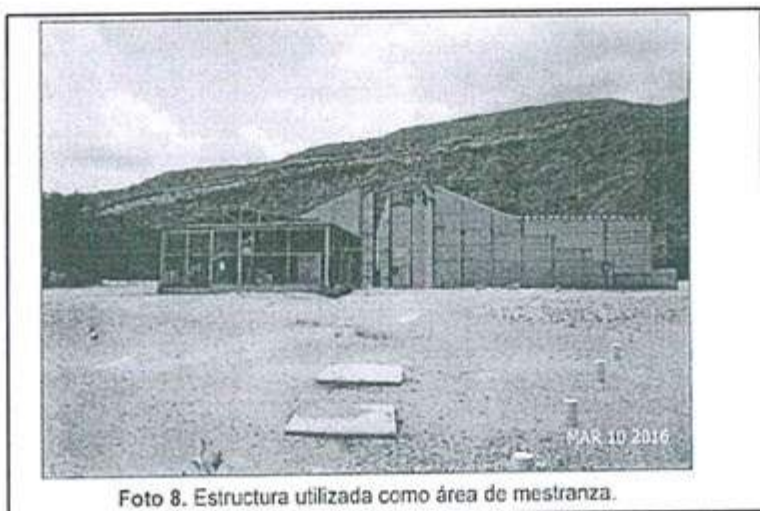
Foto 8. Estructura utilizada como área de mestranza.

42. De las imágenes mostradas se puede observar que las paredes de concreto materia de la presente imputación se encuentran siendo utilizadas por Statkraft para diversas actividades (estacionamiento del transporte utilizado en la CH, Zona de almacenaje de válvulas y taller de maestranza, entre otras).
43. Sobre el particular, cabe reiterar que la empresa se comprometió a remover las instalaciones de campamentos y almacenes de materiales al término de sus funciones. En la medida que las paredes de concreto se encuentran en actividad, y por tanto, no le es exigible aún su retiro a Statkraft, esta Dirección considera pertinente archivar este extremo de la imputación.

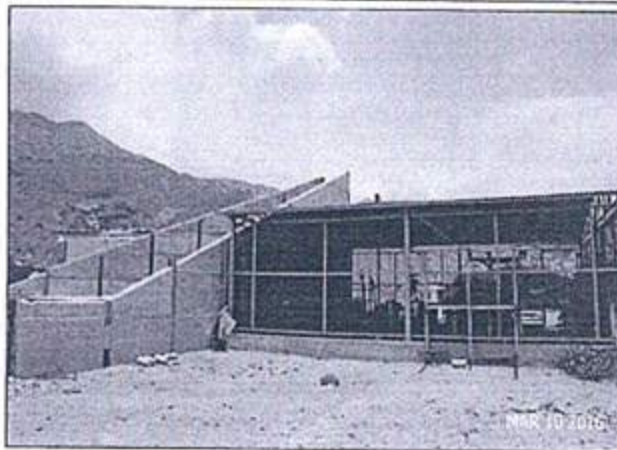
Foto 9. Almacén de residuos peligrosos y taller de maestranza.

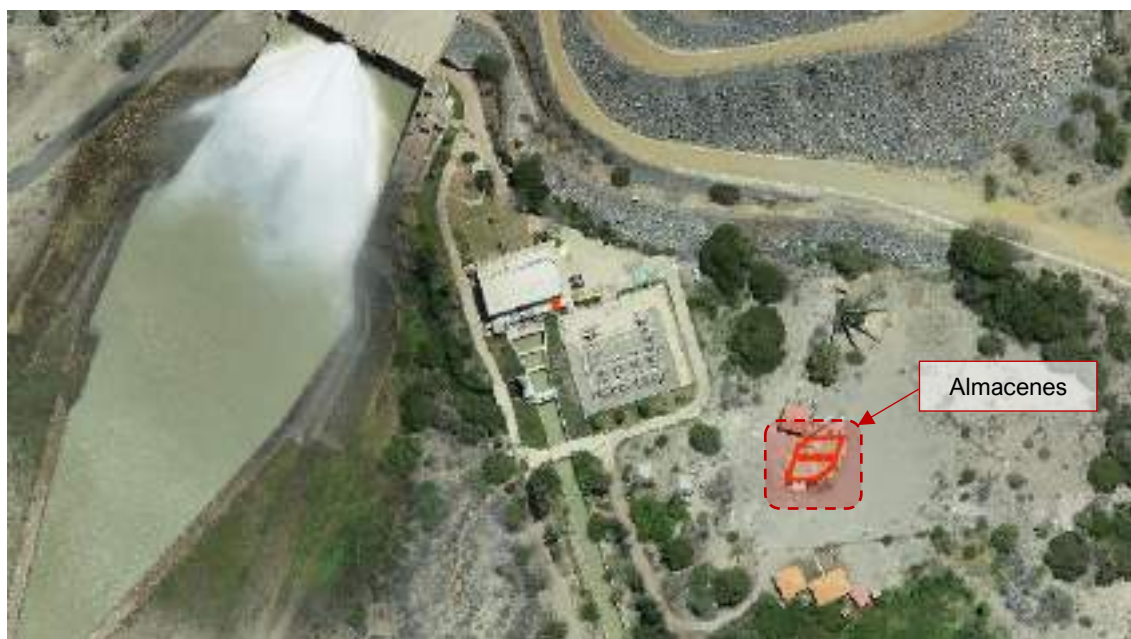
Figura 3.3-1 Ubicación del componente Almacenes

Los almacenes ocupan una sola área, con un total en planta de 241 m², la estructura tiene forma pentagonal, su mayor longitud es de 31 metros y la menor de 14 metros, con una altura de 4.50 metros. La Fotografía 3.3-1 presenta la vista actual de los almacenes.

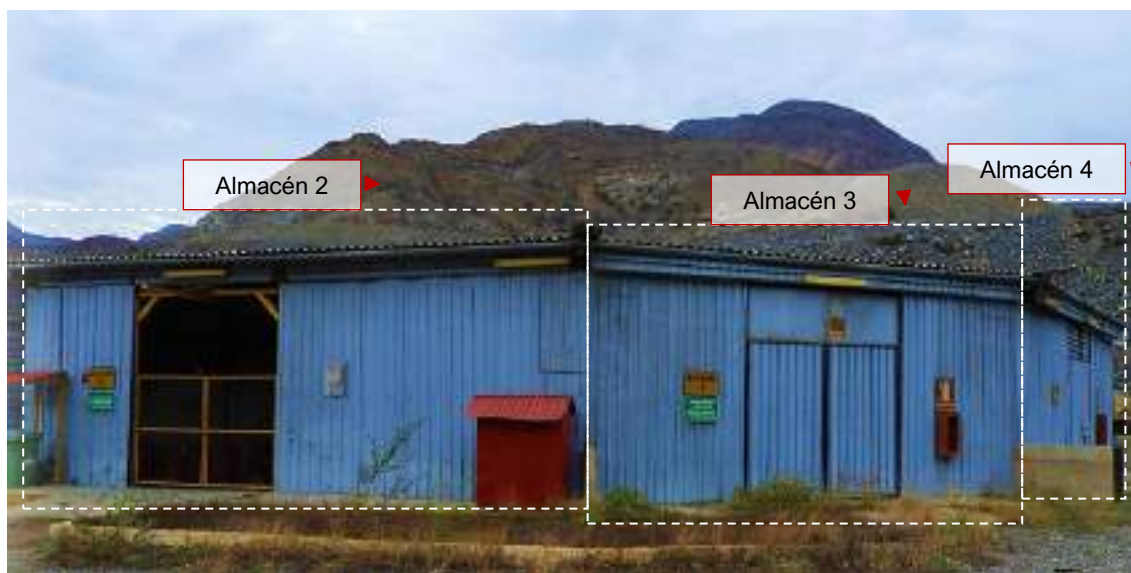
Fotografía 3.3-1 Vista actual de los Almacenes

Este componente, de manera general, tiene la función de almacenar herramientas y materiales necesarios para la operación de la central.

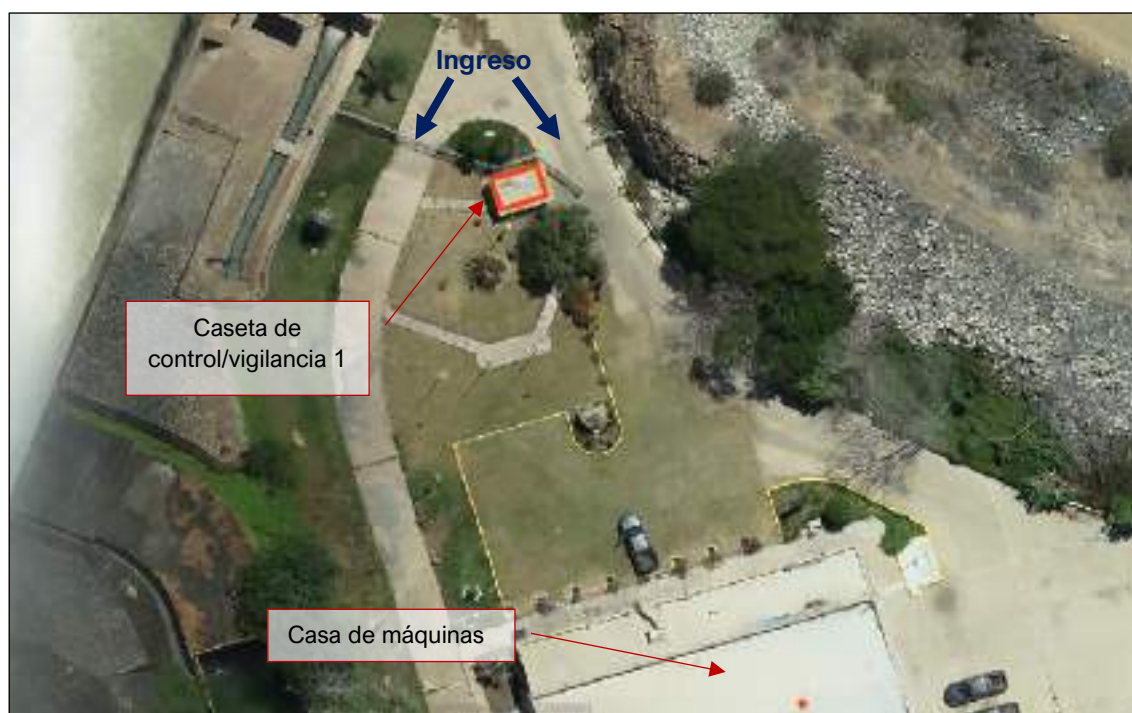
Figura 3.3-3 Ubicación de caseta de control/vigilancia 1 (PAD-CHG-02a)

Se ubica a 81 m aproximadamente al Nor-oeste de la casa de máquinas de la CH Gallito Ciego, es el acceso al personal a la CH Gallito Ciego y se presenta en la Figura 3.3-3.

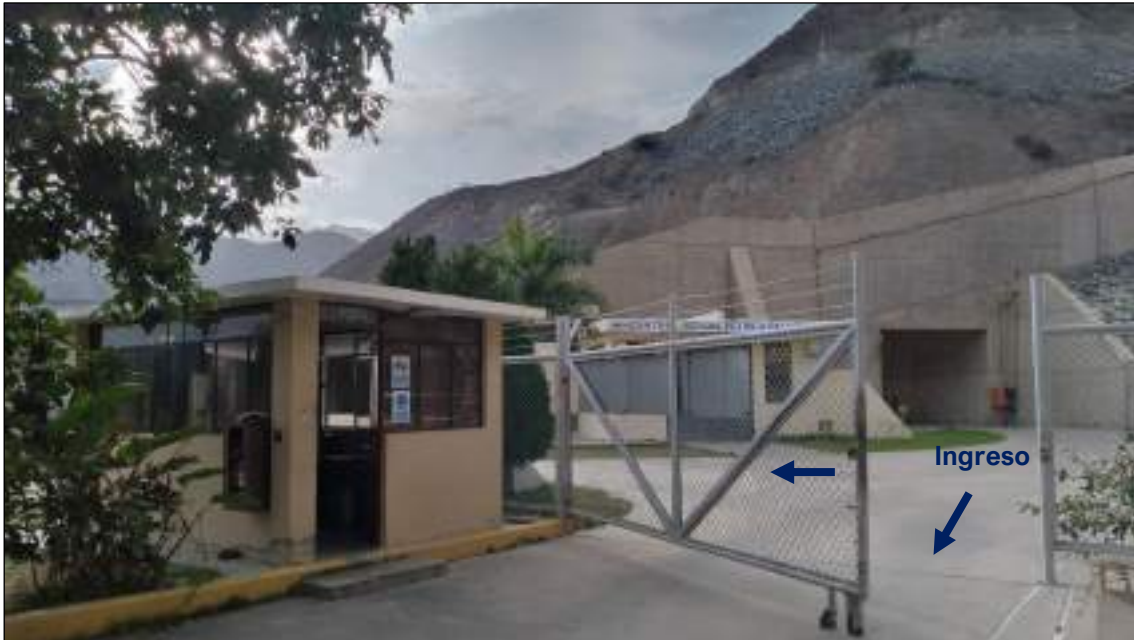
Fotografía 3.3-2 Vista actual de Caseta de control/vigilancia 1

concreto armado de 15 cm de espesor. En el interior y exterior el acabado es tarrajeo. La Fotografía 3.3-2 muestra la vista actual del componente.

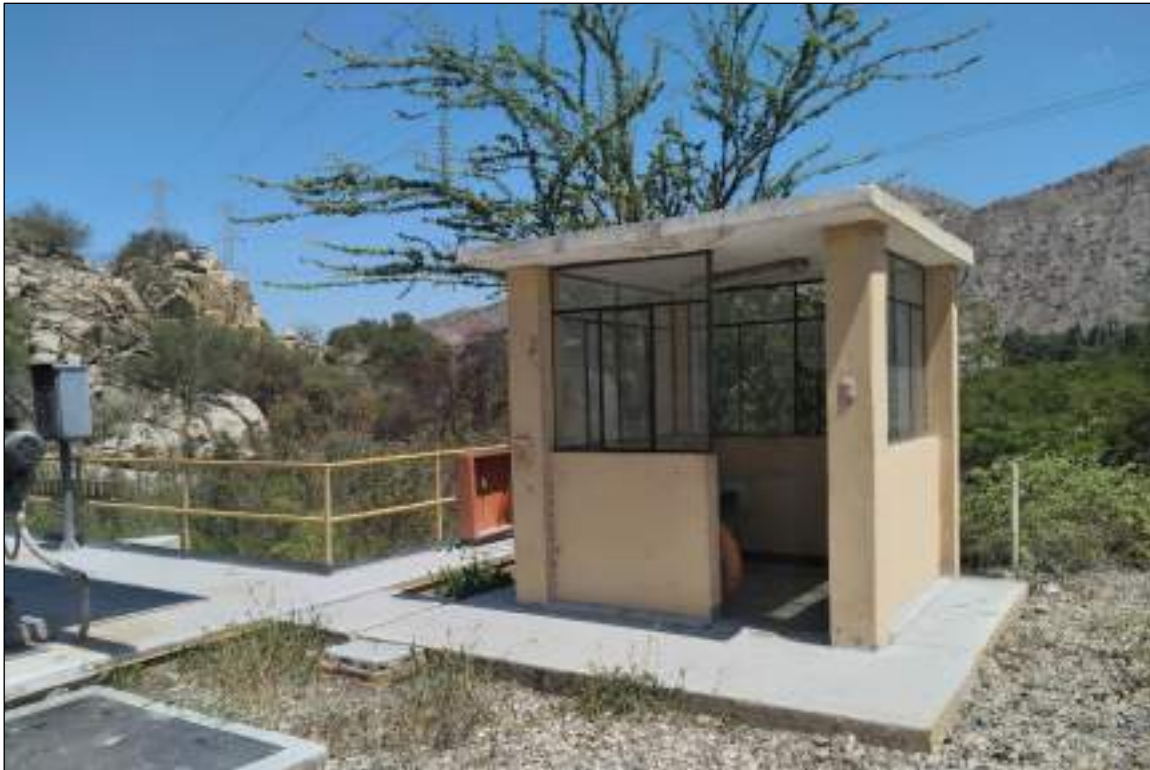
Fotografía 3.3-3 Estado actual de Caseta de control/vigilancia 2 (PAD-CHG-02b)

Al igual que la Caseta de control/vigilancia 1 (ver ítem 3.3.2.2. literal A), este componente posee una sola estructura, cuyas dimensiones consta de 2.60 m x 2.40 m, y un área de 6.24m²; asimismo, se encuentra construido de albañilería confinada, con puerta de madera y ventana; techo de concreto armado de 0.15 m, y en el interior y exterior el acabado es tarrajeo.

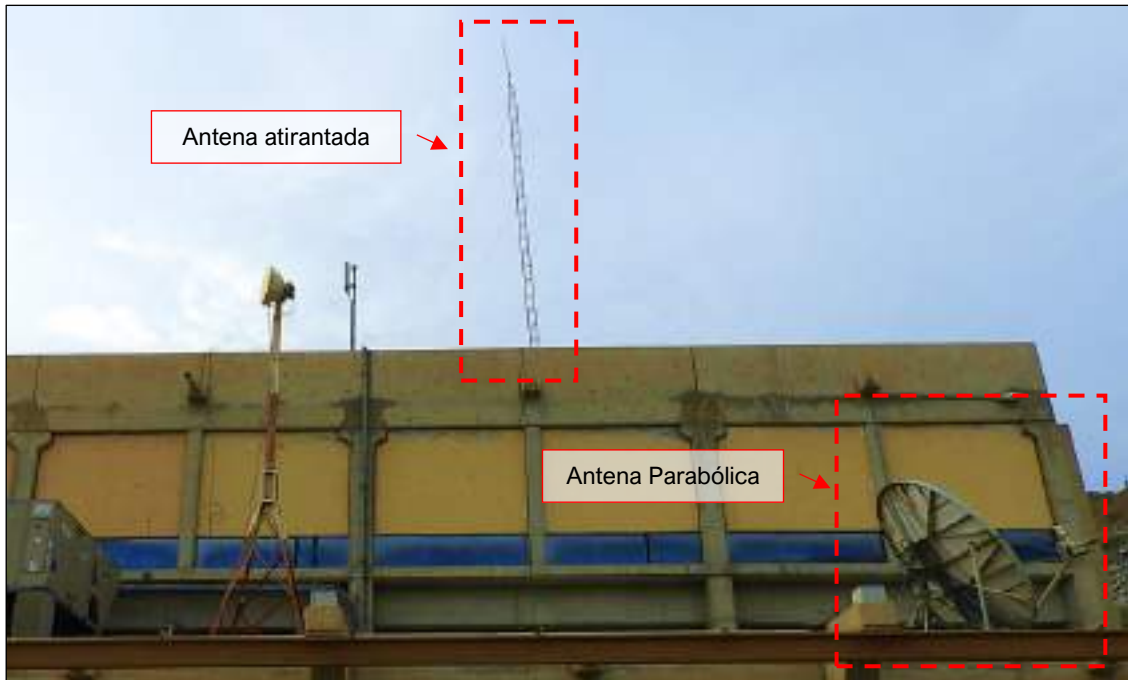
Fotografía 3.3-4 Vista actual de Estación de telecomunicaciones

La estación de telecomunicaciones está conformada por dos (2) estructuras metálicas (Antena atirantada y parabólica) que se encuentran ancladas y aseguradas mediante pernos a la base de concreto, tal como se puede apreciar en la Fotografía 3.3-4.

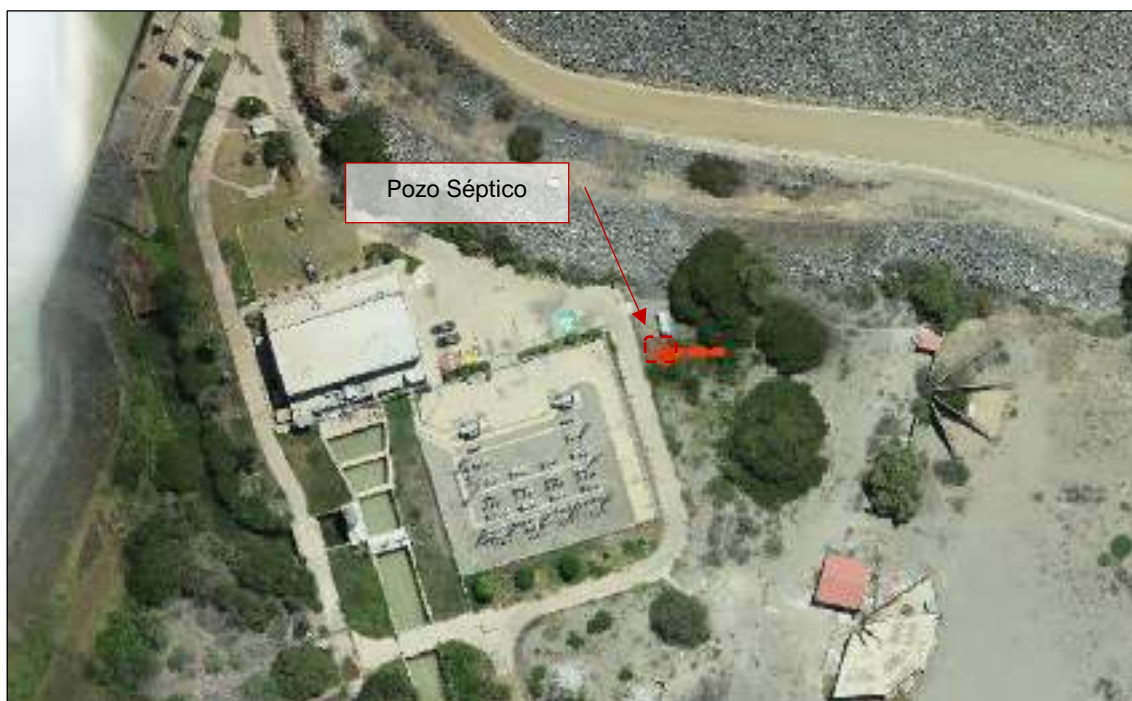
Figura 3.3-9 Ubicación del componente pozo séptico

El pozo séptico es una estructura subterránea impermeable, utilizado como sistema de tratamiento y disposición final de aguas residuales domésticas con infiltración en el terreno, provenientes de los servicios higiénicos de la CH Gallito Ciego.

- De acuerdo con el Estudio de Prueba de percolación, declarados en la *"Autorización Sanitaria del Sistema de tratamiento y Disposición final de aguas residuales domesticas con infiltración en el terreno"*, **la napa freática se encuentra a una profundidad mayor a 4.5 m**, debido a ello la distancia del fondo del pozo a la napa freática es mayor a 2 m, siendo la tasa de infiltración del terreno de 3.20 min/cm, lo cual asegura la remoción adecuada de los contaminantes aun presentes en el agua residual tratada en el pozo séptico.

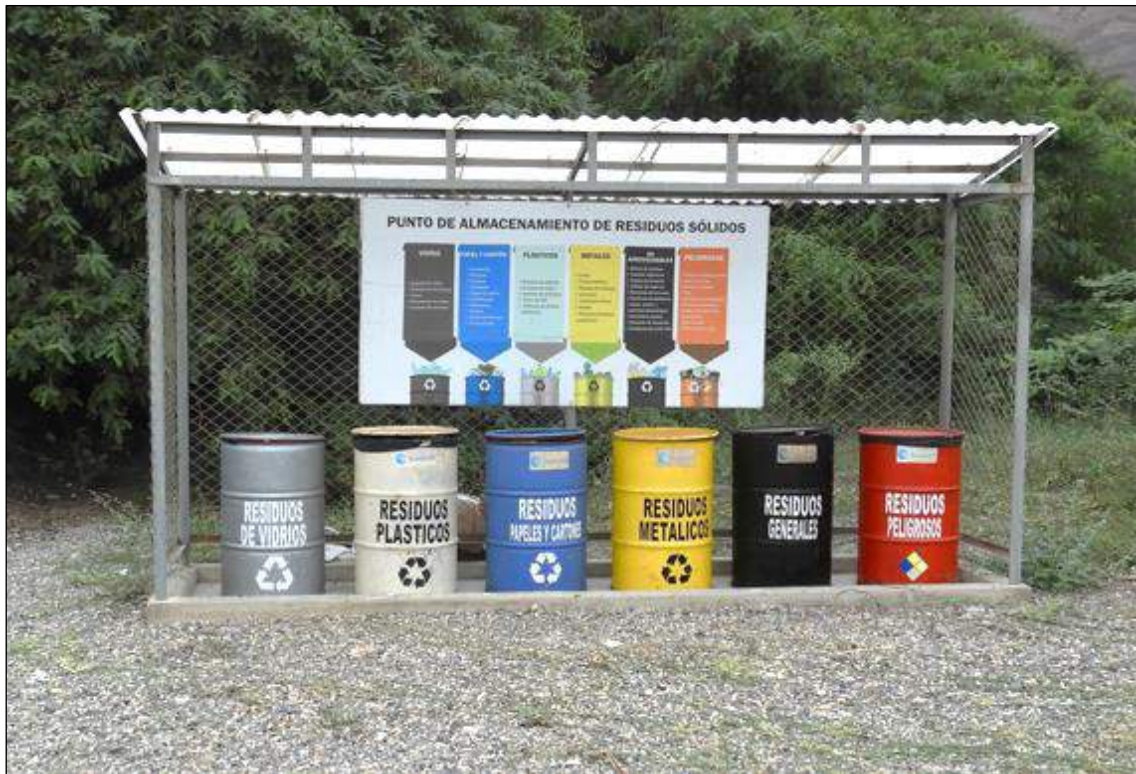
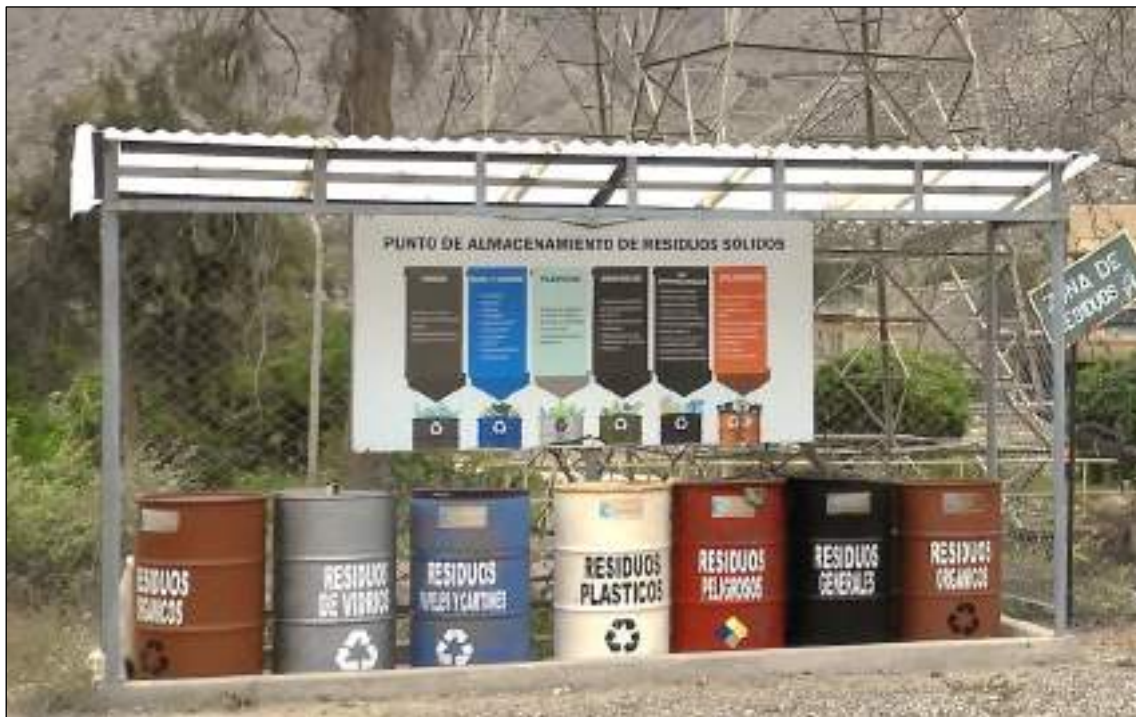
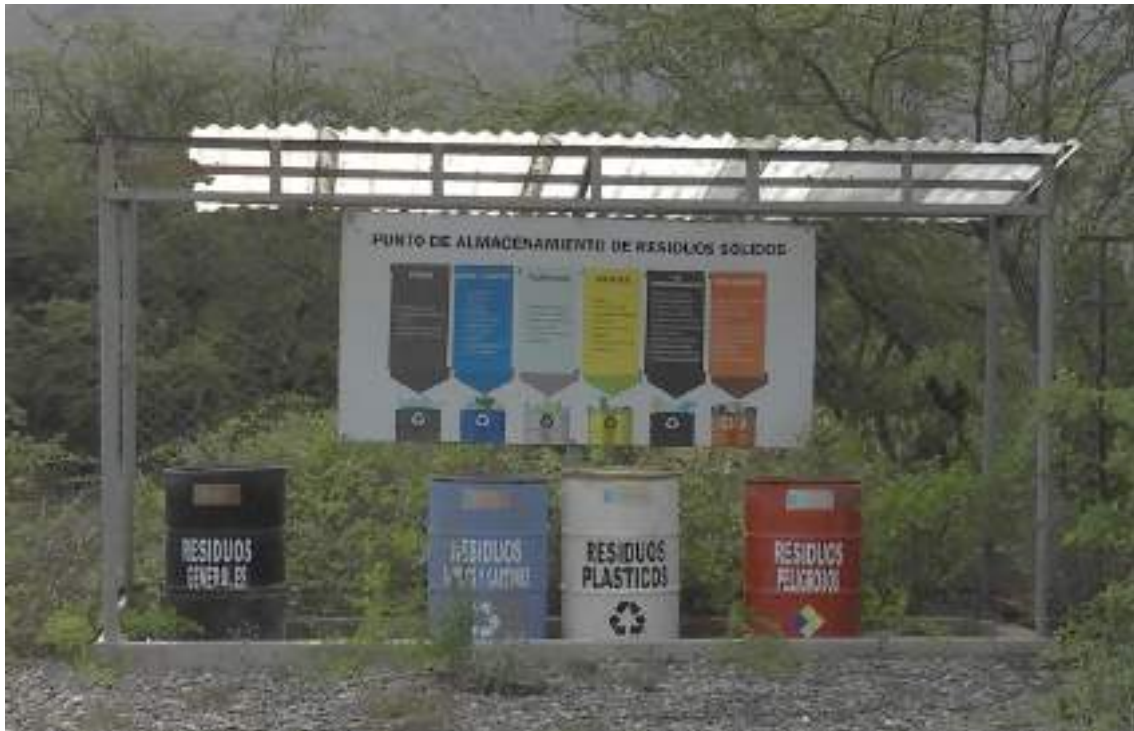
Por otro lado, los puntos de acopio de residuos sólidos tienen las mismas características técnicas, están conformados por una base de concreto de 0.10 m de espesor de 4.70 de largo y 1.20 metros de ancho; en el perímetro de dicha base se encuentra un sardinel que sobresale 0.15 m de la losa. Adicionalmente, existe una cobertura conformada por una estructura metálica de columnas tubulares con malla de acero de doble torsión. El techo a un agua soportado por vigas de ángulos metálicos y calamina translúcida cuya altura máxima es 2.55 m.

Los puntos de acopio de residuos sólidos cumplen con la codificación de siete (7) colores para diferenciar los contenedores (capacidad de 55 galones c/u) de cada tipo de residuos sólidos (vidrios, plásticos, papeles & cartones, metálicos, orgánicos, generales, y peligrosos) del ámbito de gestión no municipal; y diseñada bajo los lineamientos y en concordancia con la Ley de Gestión Integral de Residuos sólidos, aprobado mediante el D.L. N.º 1278, su reglamento aprobado mediante el D.S. N.º 014-2017-MINAM y la Norma Técnica Peruana 900.058.2019. En las siguientes fotografías se muestran el estado actual de dichas estructuras.

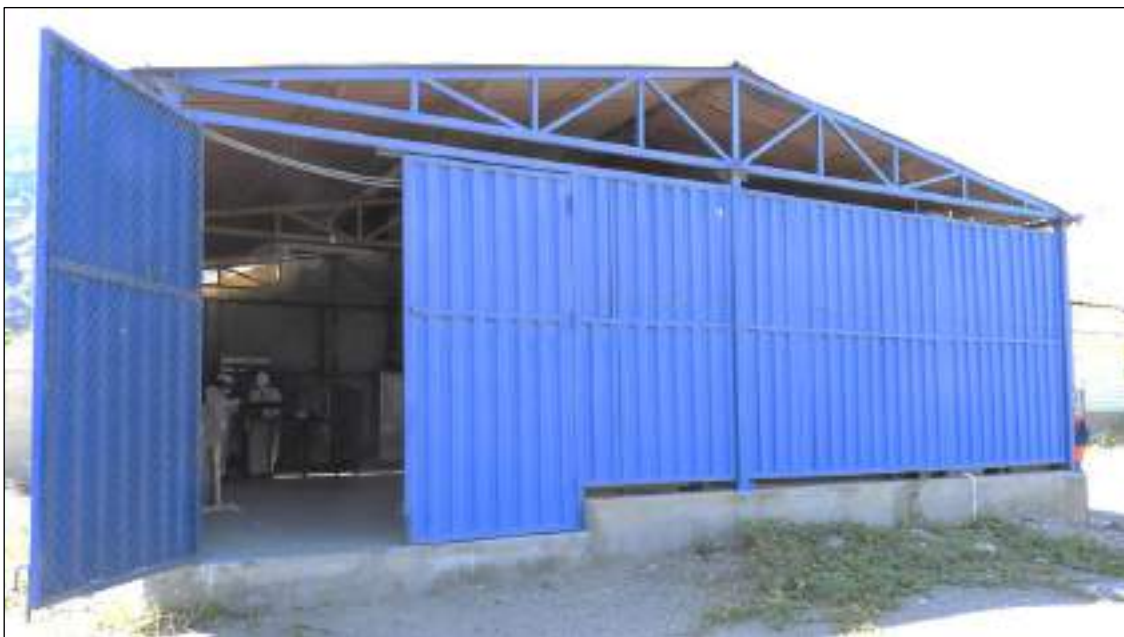
Fotografía 3.3-9 Vista actual del Taller

Este componente corresponde al mantenimiento y arreglo de equipos, en esta zona se ubican equipos de corte, soldadura y metalmecánica. La Fotografía 3.3-9 muestra una vista actual del componente.

Esta edificación tiene un área en planta igual a 103 m² y tiene 10.5 m de largo, 9.8 m de ancho y 4.6 m de altura.

Estructuralmente, este componente posee una losa de concreto de 0.30 m de espesor. Dicha losa cuenta con un sardinel perimetral de 0.25 m de altura y en donde se apoyan columnas hechas de tubos de acero de sección cuadrada de 4 pulgadas de lado. El cerramiento lateral de los talleres está conformado por planchas de acero soldadas a las columnas y una malla de acero en el interior. El techo a dos aguas está conformado por calaminas metálicas apoyadas en tijerales de tubos de acero (sistema de cerchas).

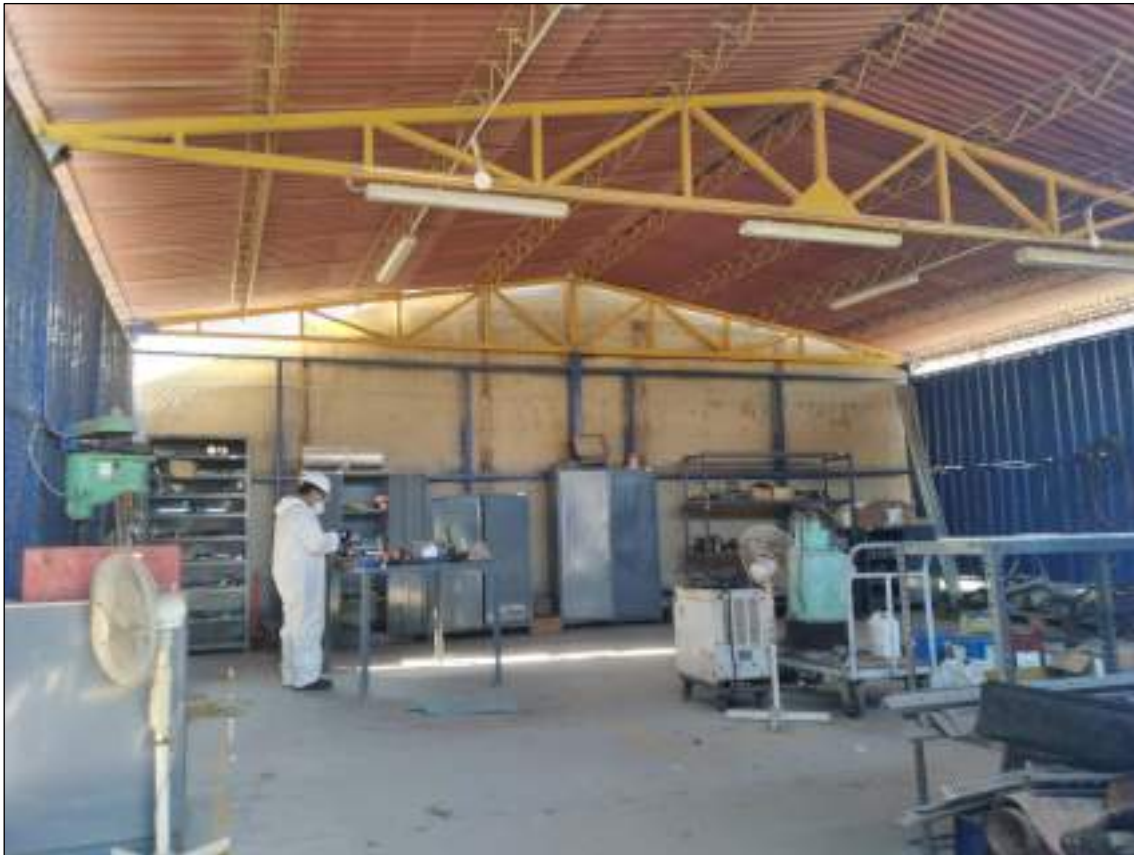
Fotografía 3.3-10 Vista interior del componente Talleres

Tal como se menciona, en este componente se realizan diversos trabajos referidos a metalmecánica, donde se ubican equipos de soldadura entre otros, así como mobiliarios propios del taller (banco de metálicas, banco de oficio y repisas para la disposición de herramientas y equipos menores), asimismo, se utiliza como depósito general de elementos metálicos en desuso. Tal como se puede observar en la siguiente Fotografía:

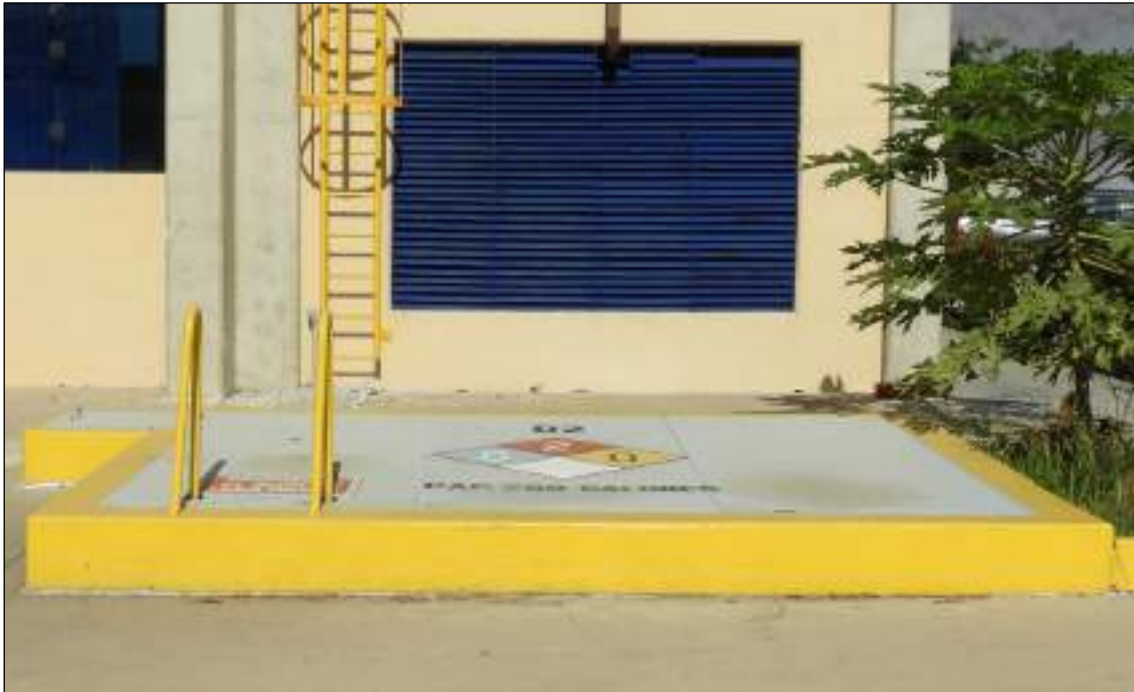
Fotografía 3.3-11 Vista actual del Tanque de combustible

El tanque de combustible tiene un área de 14 m² aproximadamente, con dimensiones de 4.8 m de largo y 3.2 m de ancho.

El combustible almacenado, es utilizado solo en caso de necesitar el arranque de operación de la central. Por ende, la operatividad del presente componente solo corresponde a eventos puntuales.

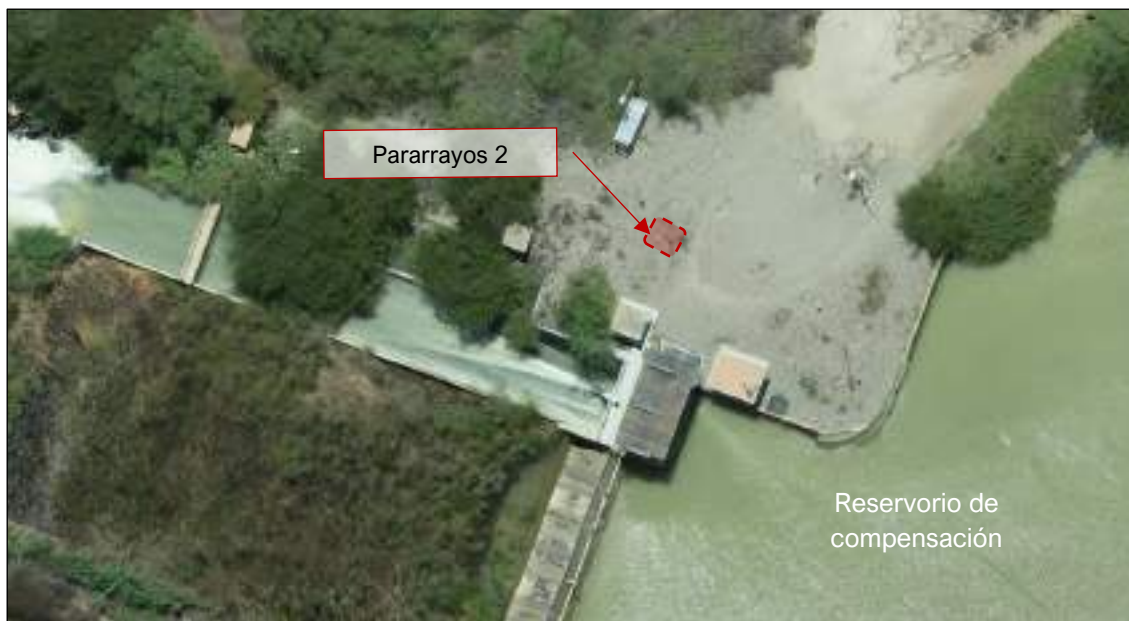
Figura 3.3-24 muestra una vista de su ubicación.

El presente componente, se encuentra ubicado a 505 m aproximadamente al suroeste (SO) de la casa de máquinas de la CH Gallito Ciego.

Este componente corresponde a una torre metálica de tipo atirantada de sección triangular constante. Dicha torre metálica de 9.28 metros aproximadamente, se encuentra apoyada sobre un pedestal de concreto, el cual posee 3 tirantes anclados en 03 muretes de concreto (1 tirante en cada murete), desde donde se desprenden cables de acero de la zona baja y alta de la torre metálica.

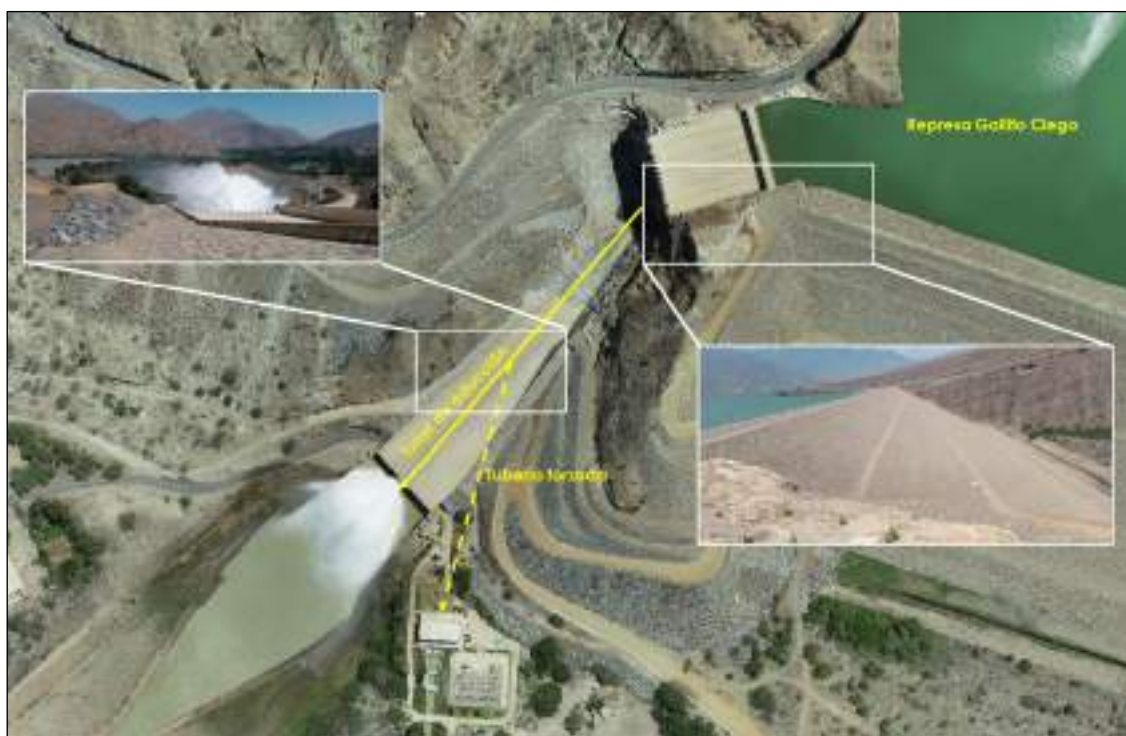
La captación de la CH Gallito Ciego cuenta con una estructura de entrada con sus respectivas compuertas y rejas, además del túnel de aducción y la tubería forzada cuya función es conducir las aguas turbinables desde el túnel de aducción hacia las turbinas y repartir el caudal turbinable mediante una bifurcación a cada una de las turbinas.

Figura 5-1 Esquema hidrológico de la CH Gallito Ciego (captación)

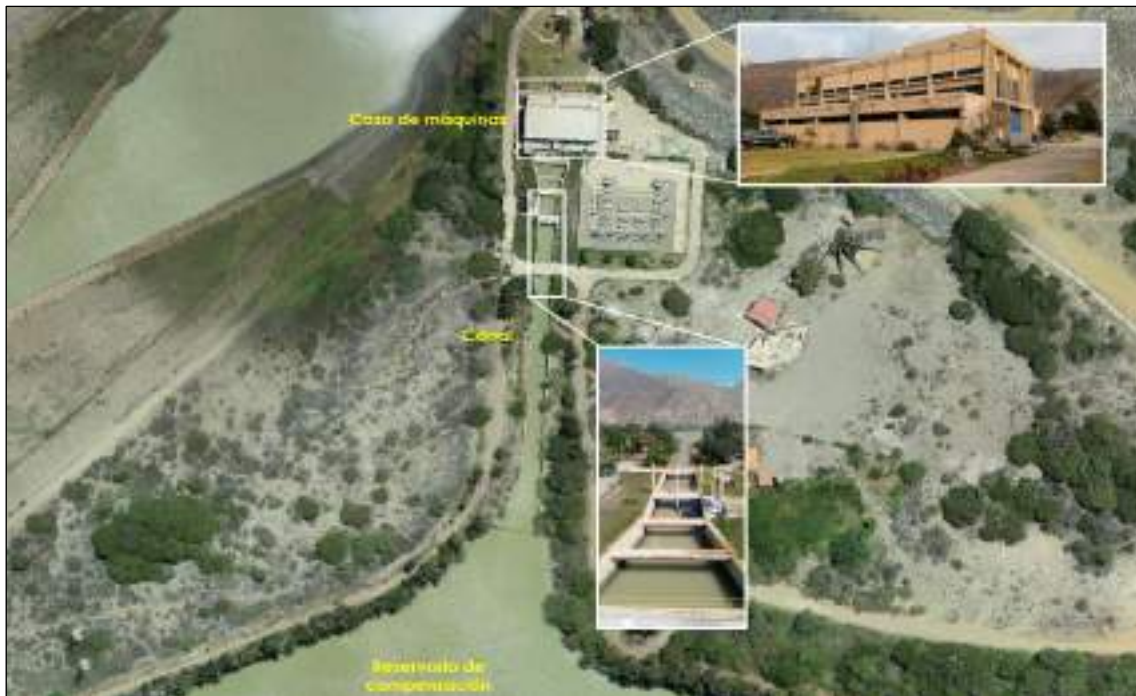
Posteriormente, se producirá el movimiento mecánico de las turbinas de la casa de máquinas para la generación de energía eléctrica.

Figura 5-2 Esquema hidrológico de la CH Gallito Ciego (conducción y generación (1))

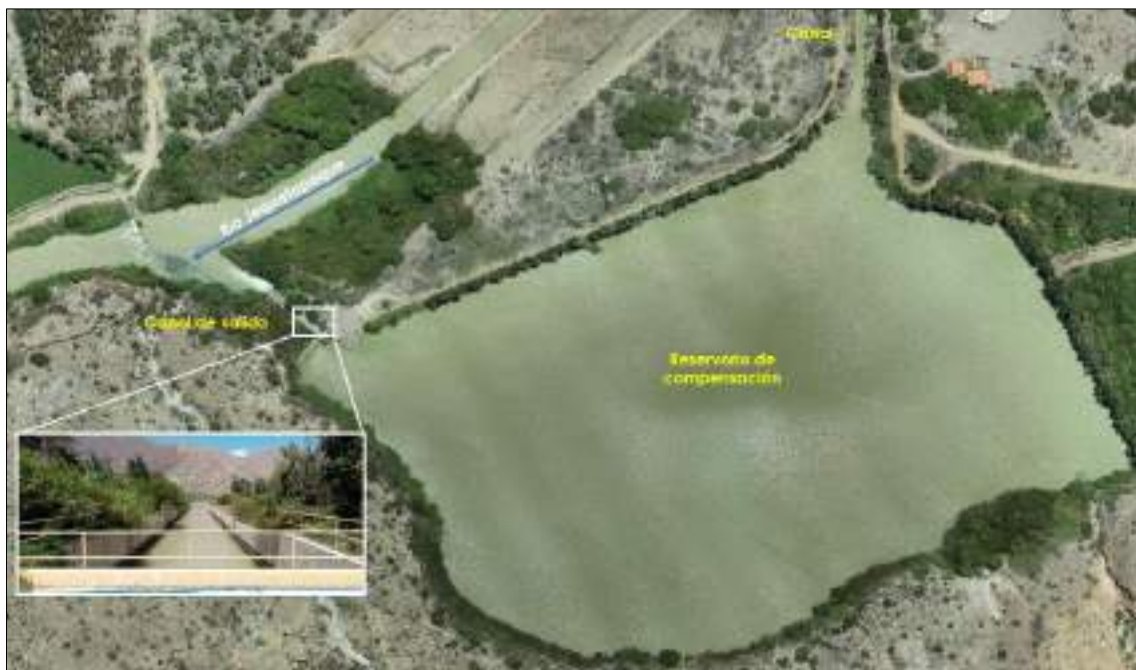
Finalmente, las aguas turbinadas son derivadas al reservorio de compensación, el cual permite almacenar las aguas y regular el caudal para ser utilizado en el riego del valle agrícola en la cuenca baja del río Jequetepeque.

Figura 5-3 Esquema hidrológico de la CH Gallito Ciego (conducción)

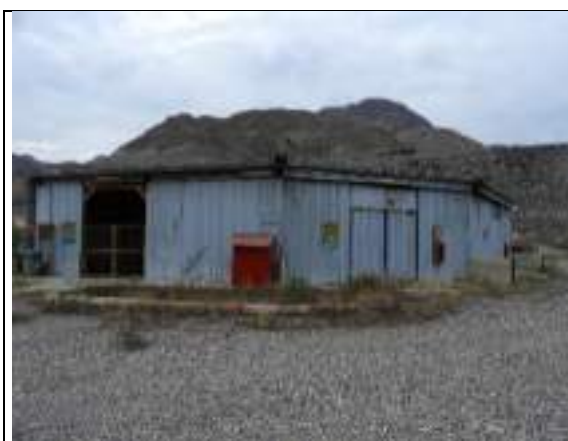
Fotografía 6.2-1 Almacenes (PAD-CHG-01)

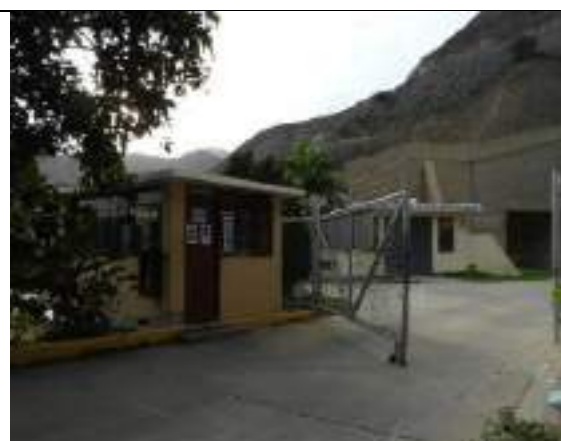
Fotografía 6.2-2 Casetas de control/vigilancia (PAD-CHG-02a)

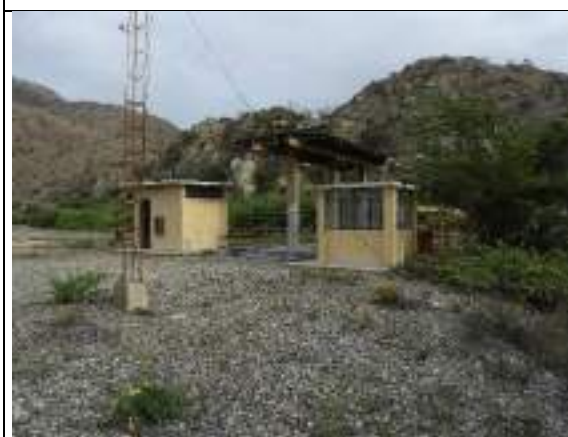
Fotografía 6.2-3 Caseta de control/vigilancia (PAD-CHG-02b)

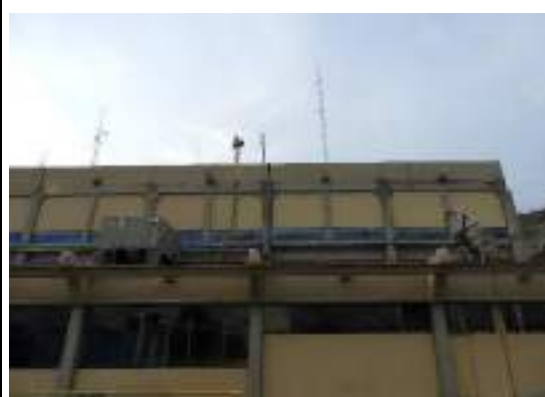
Fotografía 6.2-4 Estación de telecomunicación (PAD-CHG-03)

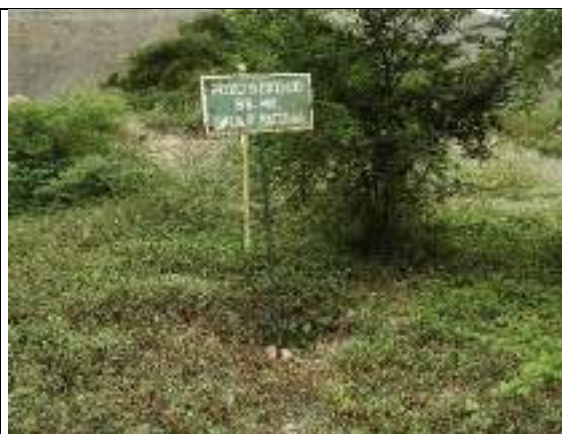
Fotografía 6.2-5 Pozo séptico (PAD-CHG-04)

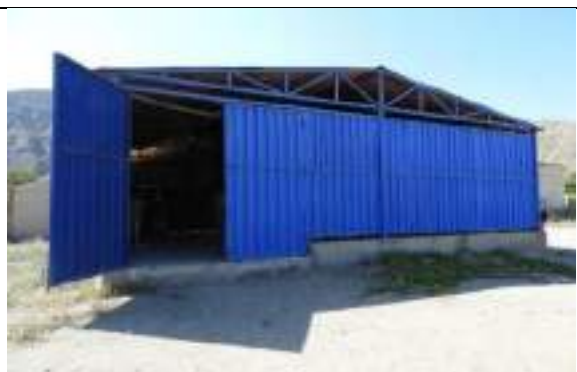
Fotografía 6.2-9 Taller (PAD-CHG-06)

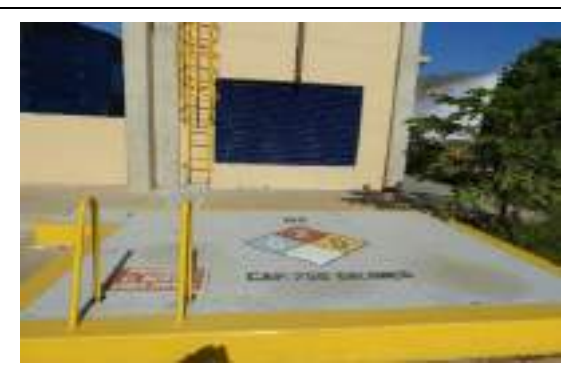
Fotografía 6.2-10 Tanque de combustible (PAD-CHG-07)

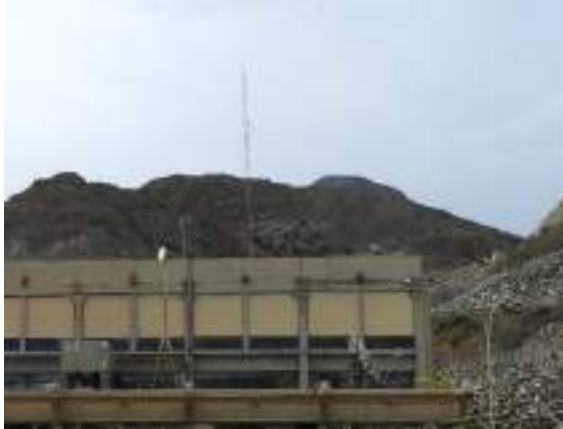
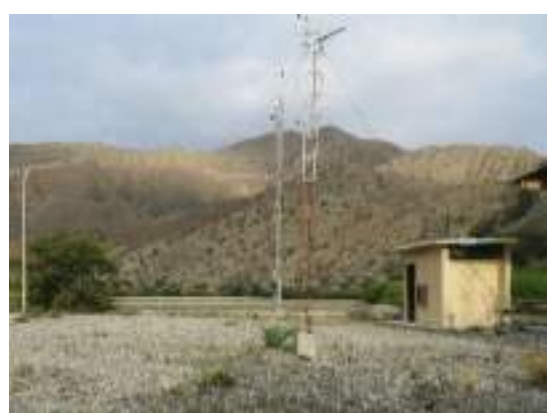
Fotografía 6.2-11 Pararrayos (PAD-CHG-8a)	Fotografía 6.2-12 Pararrayos (PAD-CHG-08b)

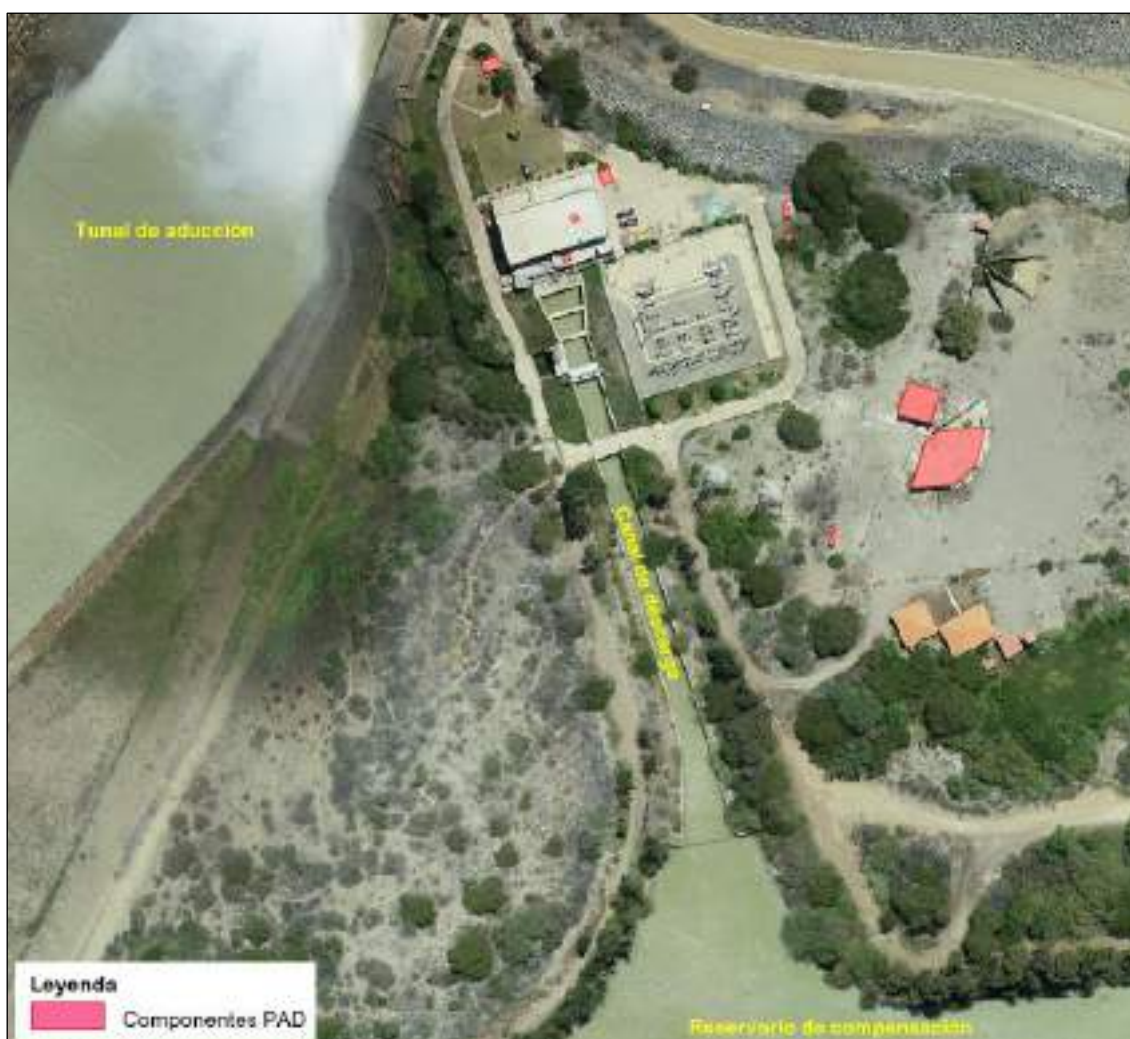
Figura 8.2-1 Ubicación de los componentes con fines de adecuación ambiental de la CH Gallito Ciego con respecto a cuerpos de agua superficial – Zona I

Con respecto a efluentes domésticos, se precisa que la CH Gallito Ciego es operada de manera remota, por lo que únicamente cuenta con un (1) operario permanente; no se contempla el vertimiento de efluentes en cuerpos de agua superficial, sino que es derivado a un pozo séptico sin vertimiento en cuerpos de agua superficial y que cuentan con Autorización Sanitaria para el Sistema de Tratamiento y Disposición Final de Aguas Residuales Domésticas con Infiltración en el Terreno aprobado mediante Resolución Directoral N.º 2030-2018-DCEA/DIGESA/SA con fecha 19 de abril del 2018. Asimismo, la ubicación de los componentes con fines de adecuación ambiental se encuentra alejados de cuerpos de agua naturales, por encontrarse dentro de las instalaciones de

la CH Gallito Ciego. Por lo tanto, no se prevé un impacto en la calidad de agua superficial producto de la operación de dicho componente (pozo séptico) con fines de adecuación ambiental.

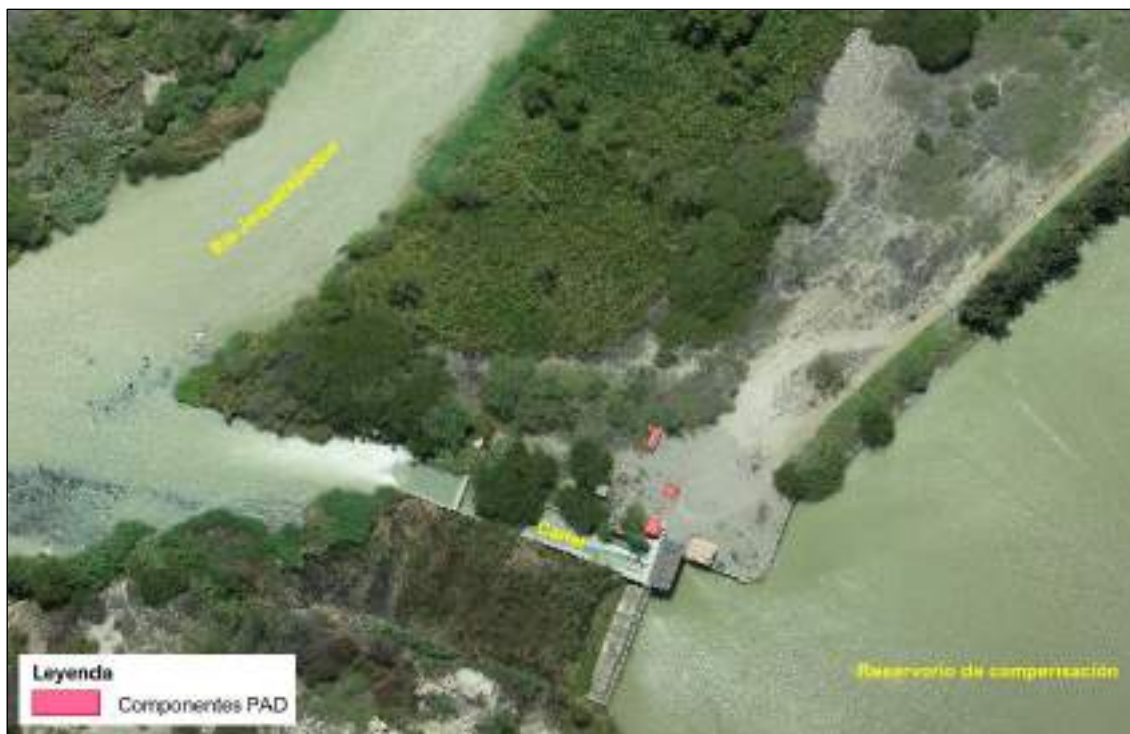
Figura 8.2-2 Ubicación de los componentes con fines de adecuación ambiental de la CH Gallito Ciego con respecto a cuerpos de agua superficial – Zona II

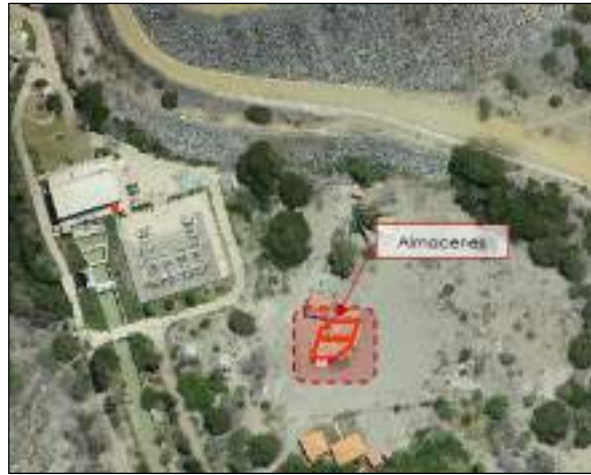
Figura 8.5-1 Superficie de los componentes con fines de adecuación ambiental de la CH Gallito Ciego

Durante la etapa de construcción, se alteró el relieve local producto de la habilitación de los componentes con fines de adecuación ambiental, en una extensión total de 389.00 m² distribuidos en cada uno de los componentes, tal como se detalla en la siguiente Figura.

Componente: **Almacén**
Superficie: 241.00 m²

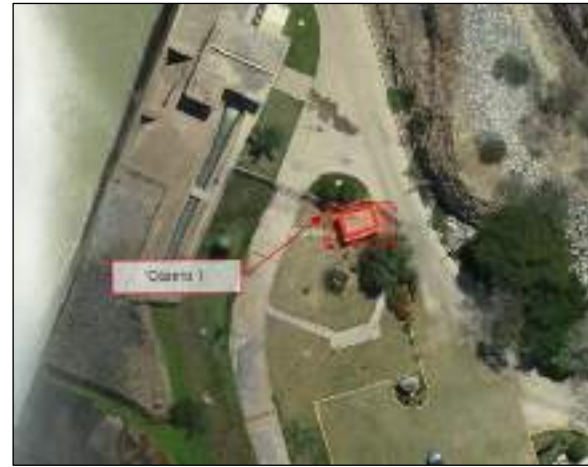
Componente: **Caseta de vigilancia**
Superficie: 11.00 m²
