PLAN AMBIENTAL DETALLADO DE LA CENTRAL HIDROELÉCTRICA GALLITO CIEGO

PY-2102

Enero, 2023

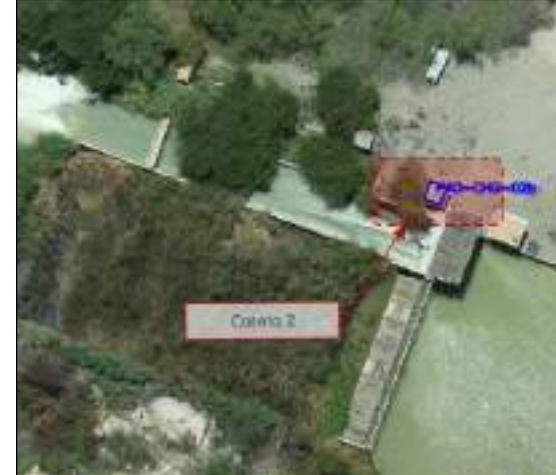
Componente: **Caseta de compuertas**
Superficie: 7.00 m²

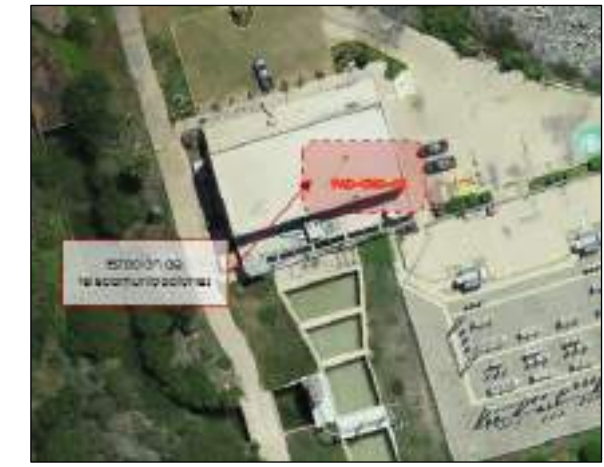
Componente: **Estación de telecomunicación**
Superficie: 1.00 m²

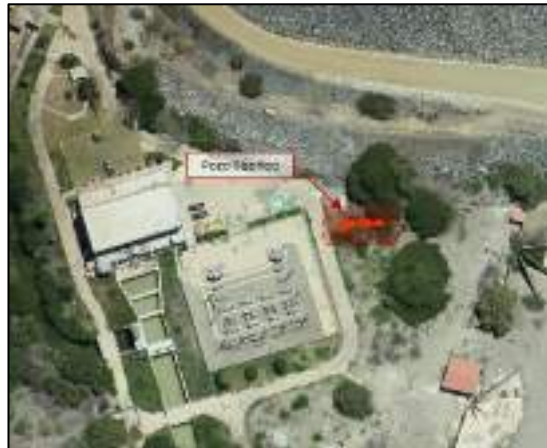
Componente: **Pozo séptico**
Superficie: 2.01 m²

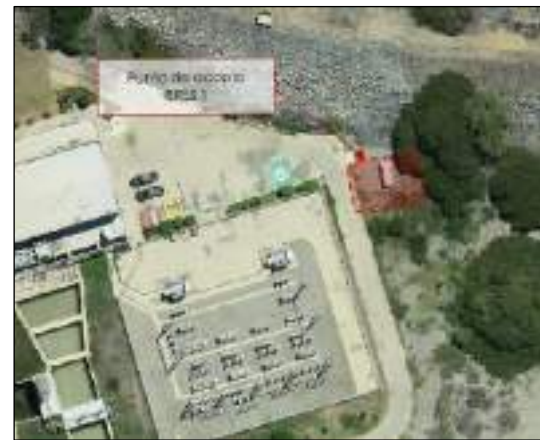
Componente: **Punto de acopio de RR.SS 1: Patio de llaves**
Superficie: 5.64 m²

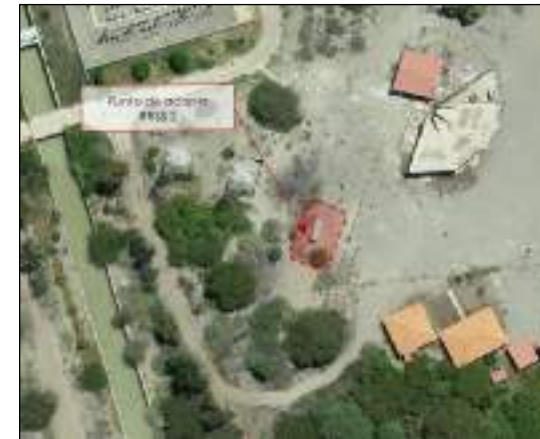
Componente: **Punto de acopio de RR.SS 2: Talleres**
Superficie: 5.64 m²

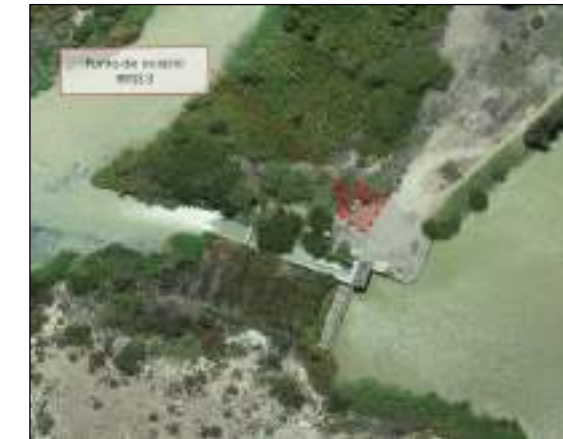
Componente: **Punto de acopio de RR.SS 3: Reservorio de compensación**
Superficie: 5.64 m²

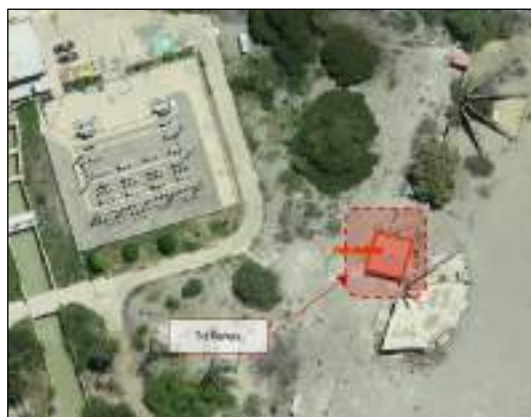
Componente: **Talleres**
Superficie: 103.00 m²

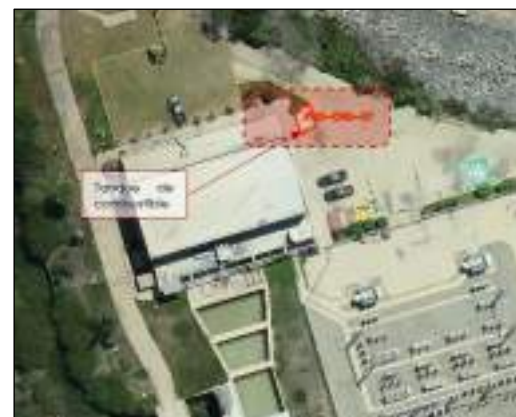
Componente: **Tanque de combustibles**
Superficie: 5.06 m²

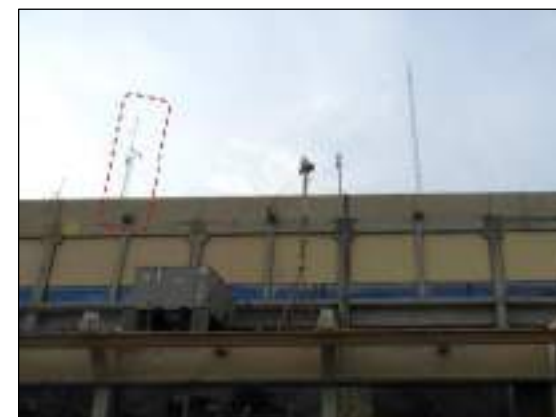
Componente: **Pararrayos – Casa de máquinas**
Superficie: 10.35 m²

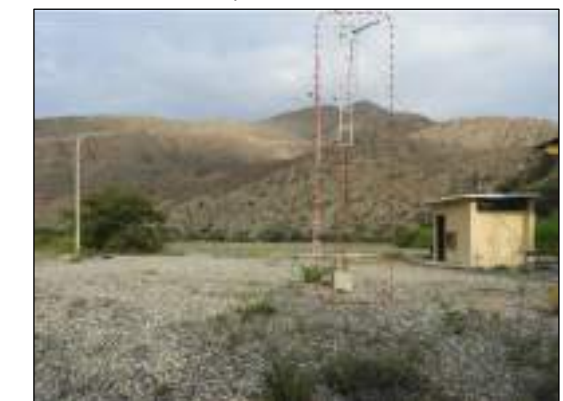
Componente: **Pararrayos – Reservorio de compensación**
Superficie: 9.30 m²
