PLAN AMBIENTAL DETALLADO DE LA CENTRAL HIDROELÉCTRICA LA OROYA

PY-2102

Enero, 2023

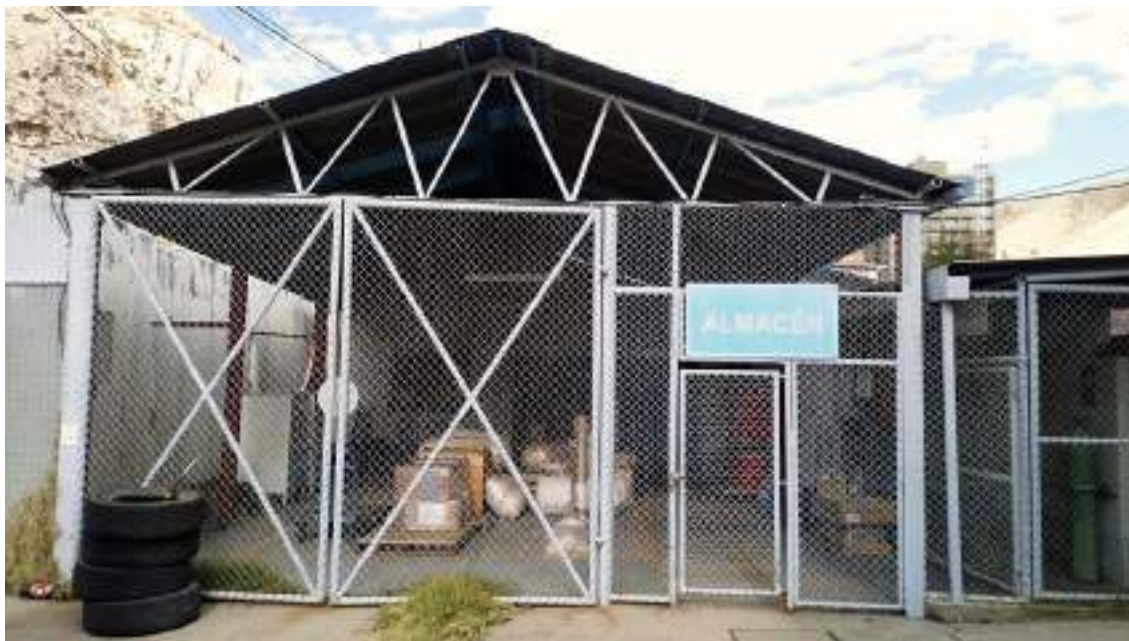
Fotografía 3.3-1 Vista actual del frontis del componente Almacenes 1

Este almacén ocupa un **área de 320.00 m²**, tiene dos sectores de almacenaje, uno está en el ingreso, ocupando un área aproximada de 112.00 m² y el otro está en la parte posterior (almacén principal) con un área aproximada de 208.00 m².

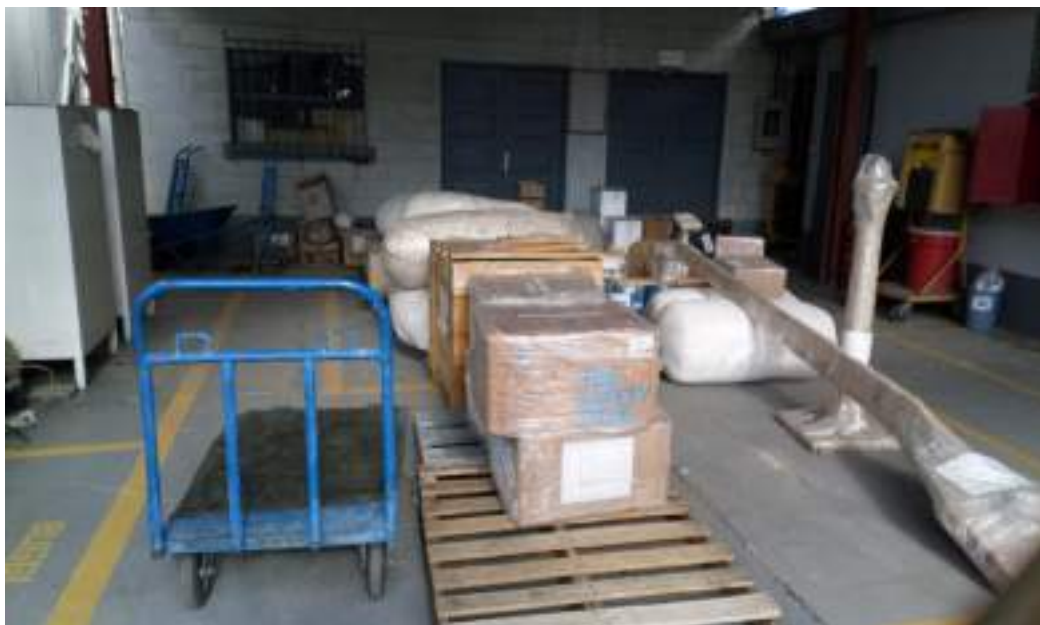
Fotografía 3.3-2 Vista interior del ambiente Patio de almacenaje - Almacenes 1

estructura metálica a un agua, conformado por tubos metálicos de sección circular de 2" de diámetro configurado en un solo plano inclinado apoyado sobre la viga solera y cobertura de calaminón tipo TR4 fijado a estructura inclinada; piso de losa de concreto con armadura de acero y acabado de cemento pulido; la puerta de ingreso es de madera y una pequeña ventana metálica, ambas ubicadas hacia el patio de almacenaje.

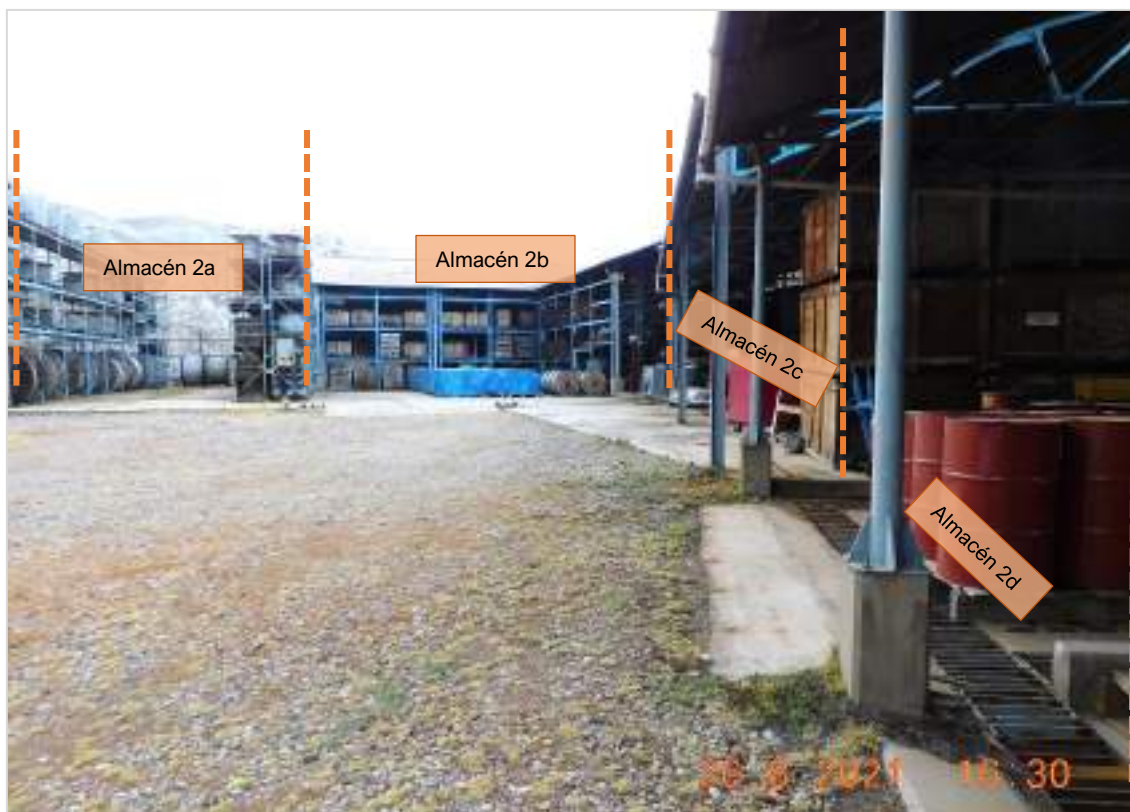
Fotografía 3.3-3 Vista actual del componente Almacenes 2

El Almacén 2, ocupa un **área de 1085.00 m²** y está subdividido en cuatro (04) sectores definidos de almacenamiento y un área exterior como patio de maniobras; el primero es un área abierta nombrado como **Almacén 2^a**, los otros tres utilizan áreas techadas delimitadas por sus infraestructuras y están nombradas como **Almacén 2b, Almacén 2c y Almacén 2d**, el tipo de elementos que acogen son de diversos tipos, tales como: carretes de cables, piezas metálicas pesadas, empaques de madera de elementos metálicos en parihuelas, repuestos de equipos mecánicos y eléctricos menores, equipos livianos en uso y desuso, repuestos de equipos pesados, turbinas, aceites envasados usados y nuevos, etc.; todos los almacenes se encuentran operativos.

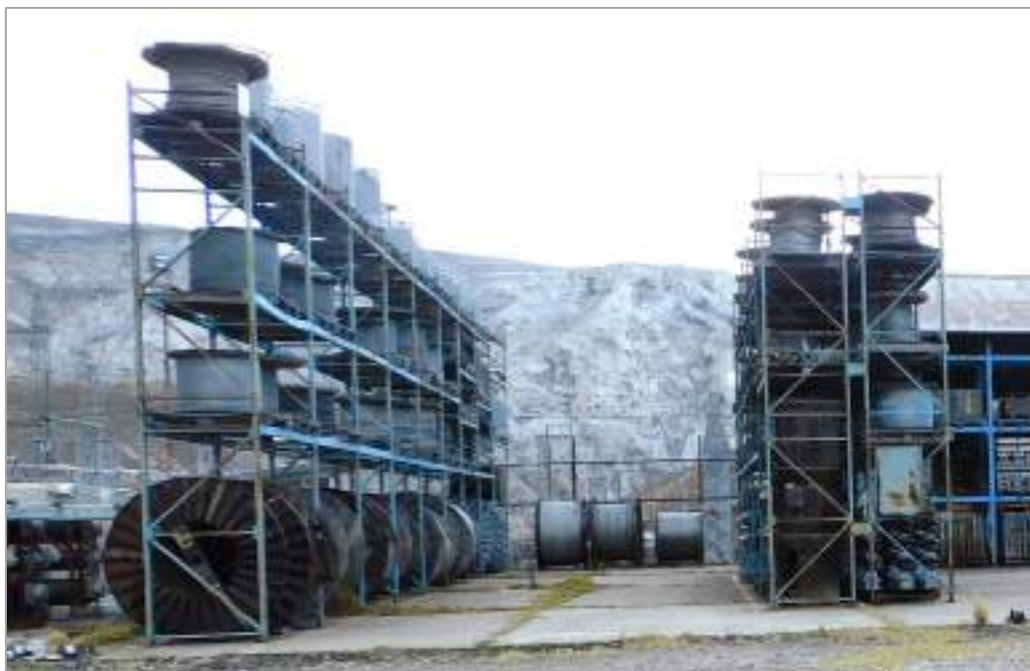
Fotografía 3.3-4 Vista del Almacén 2a

- Carretes de cables y piezas metálicas pesadas, los cuales se encuentran almacenados en andamios metálicos prefabricados anclados al piso, distribuidos en dos hileras, contando con 3 niveles en cada caso y están ubicadas a los extremos del área que ocupan, contando, en su zona central, con un área libre para maniobras. Ver Fotografía 3.3-4.

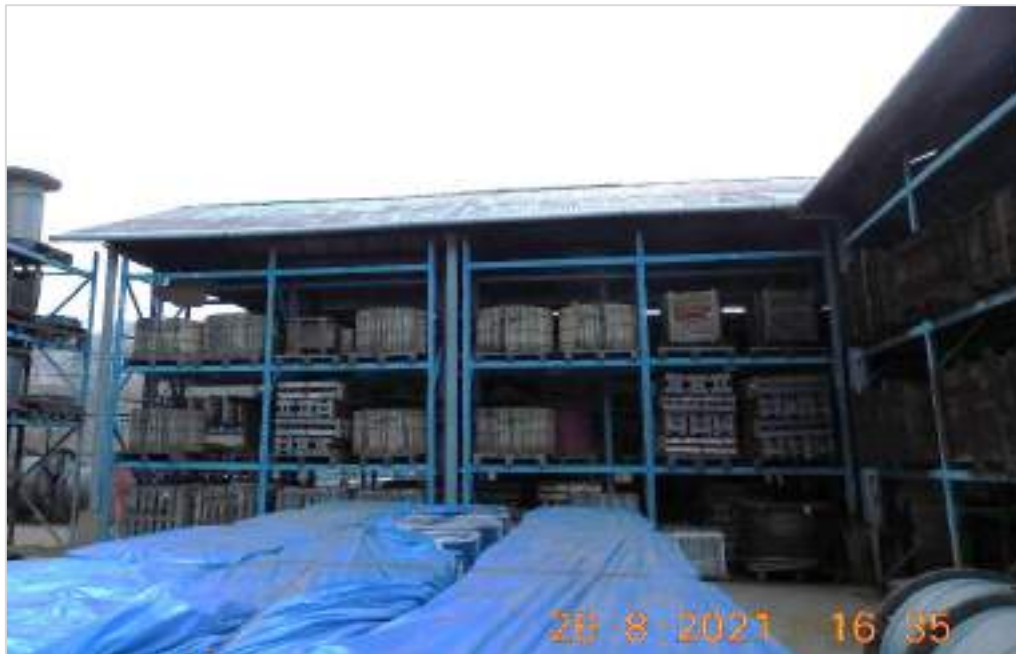
Fotografía 3.3-5 Vista del Almacén 2b

- b. Almacén 2b:** ocupa aproximadamente 304.00m², utiliza un área en forma de L, con una infraestructura formada por columnas de tubo de sección circular de 0.20m de diámetro, soldados a planchas metálicas que a su vez están anclados a pedestales de concreto armado de sección cuadrada de 0.40m de lado y 0.80m de altura; no cuenta con cerramiento en los lados que limita con el patio de maniobras, hacia los lados exteriores opuestos cuenta con cerramiento conformado por estructura de cintas metálicas horizontales de 0.20m de ancho, entre columnas, en las cuales han sido fijadas planchas metálicas en todo su largo; techo a dos aguas con tijerales de ángulos metálicos dobles apoyados sobre las columnas metálicas, correas de ángulos metálicos distribuidos cada 0.90m y cobertura de calamina galvanizada de 11 canales fijadas a correas; el piso es de losa de concreto y armadura de acero acabado frotachado semi pulido.

- Empaques de madera de elementos metálicos en parihuelas, así como repuestos de equipos mecánicos y eléctricos menores, los cuales se encuentran almacenados en andamios metálicos prefabricados anclados al piso, contando con 3 niveles, distribuidos en una hilera, ubicada a un lado del área que ocupan, en el área restante, el almacenamiento se realiza en el piso, frente a este almacén se encuentra un patio de maniobras, que también es usado como zona de almacenamiento temporal. Ver Fotografía 3.3-5.

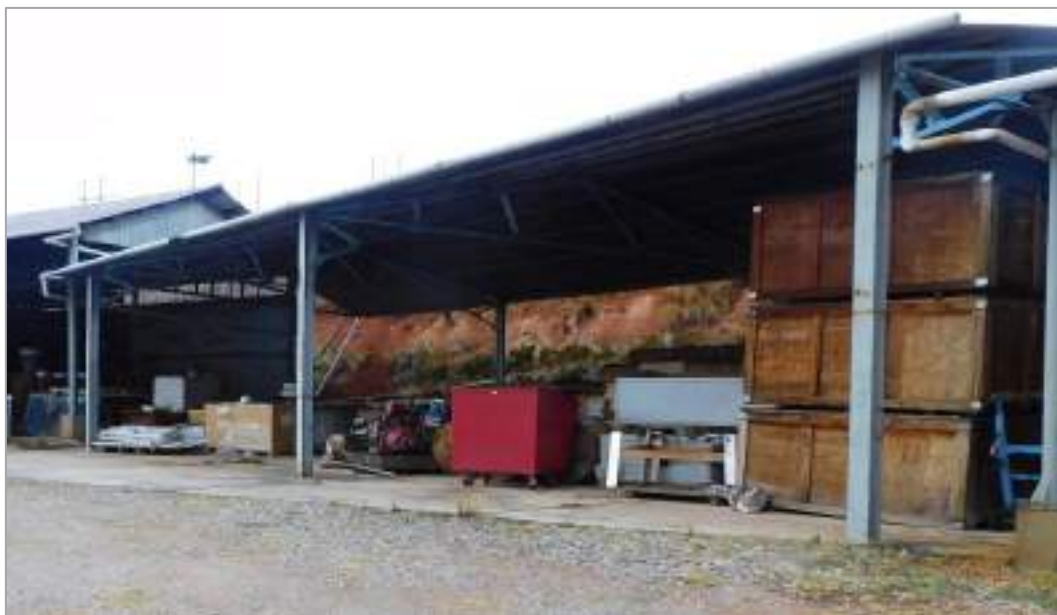
Fotografía 3.3-6 Vista del Almacén 2c

- c. **Almacén 2c:** ocupa aproximadamente 197.00m², cuya infraestructura está compuesta por columnas metálicas tipo H de 0.20m de ancho de ala, soldadas a planchas metálicas que están ancladas a su vez a la losa de concreto; no cuenta con cerramientos en ninguno de sus lados; techo a dos aguas con tijerales de ángulos metálicos dobles apoyados sobre las columnas metálicas, correas de ángulos metálicos distribuidos cada 0.90m y cobertura de calamina galvanizada de 11 canales fijadas a correas; el piso es de losa de concreto y armadura de acero acabado frotachado semi pulido.

- Cajas de madera apiladas, equipos livianos en uso y desuso, repuestos de equipos pesados, mobiliario en desuso en general, los cuales se encuentran almacenados directamente sobre el piso, frente a este almacén se encuentra una pequeña área de maniobras.

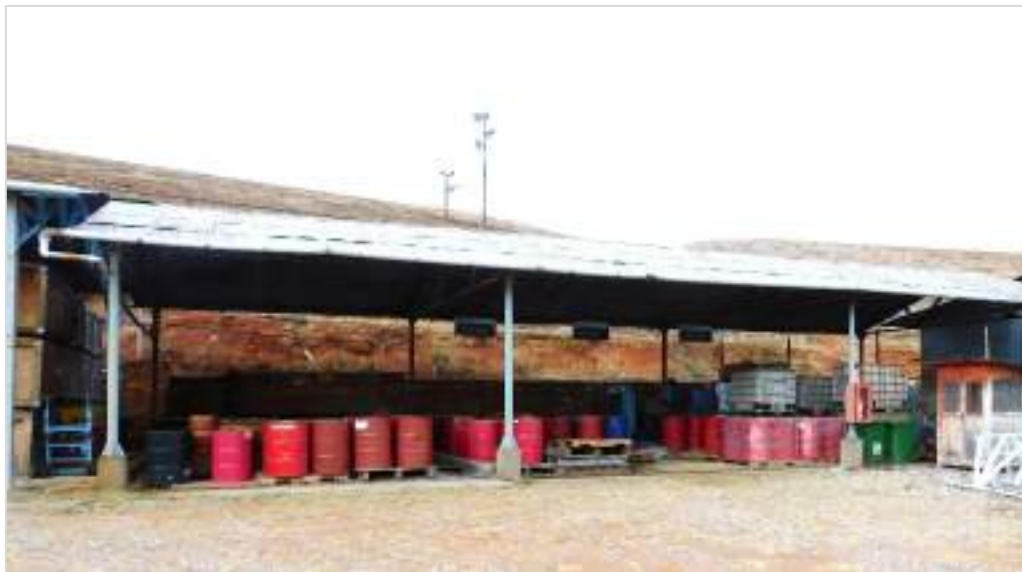
Fotografía 3.3-7 Vista del Almacén 2d

- d. **Almacén 2d:** ocupa aproximadamente 156.00m², con una infraestructura compuesta por columnas de tubo de sección circular de 0.20m de diámetro, soldados a planchas metálicas con cuatro aletas metálicas de refuerzo, y a su vez, dichas planchas, están ancladas a pedestales de concreto armado de sección cuadrada de 0.40m de lado y 0.80m de altura; no cuenta con cerramiento en el lado de acceso principal, hacia los lados exteriores opuestos cuenta con cerramiento, conformado por un muro a media altura de 0.20m de espesor, construido con mampuestos de piedra y mortero de cemento-arena de acabado semi rústico; techo a dos aguas con tijerales de ángulos metálicos dobles apoyados sobre las columnas metálicas, correas de ángulos metálicos distribuidos cada 1.20m y cobertura de calamina galvanizada de 11 canales fijadas a correas; el piso es de losa de concreto y armadura de acero acabado frotachado semi pulido.

- Cilindros metálicos con aceites nuevos y usados de 55 galones c/u, cilindros metálicos de 55 galones c/u y contenedores plásticos vacíos de 1 m³, todos almacenados en el piso sobre parihuelas de madera. Ver Fotografía 3.3-7.

Asimismo, , presenta canales con rejilla metálica, de 0.40m de ancho y 0.40m de profundidad, convenientemente distribuidos en el almacén, para control de derrames y posterior manejo y disposición de estos.

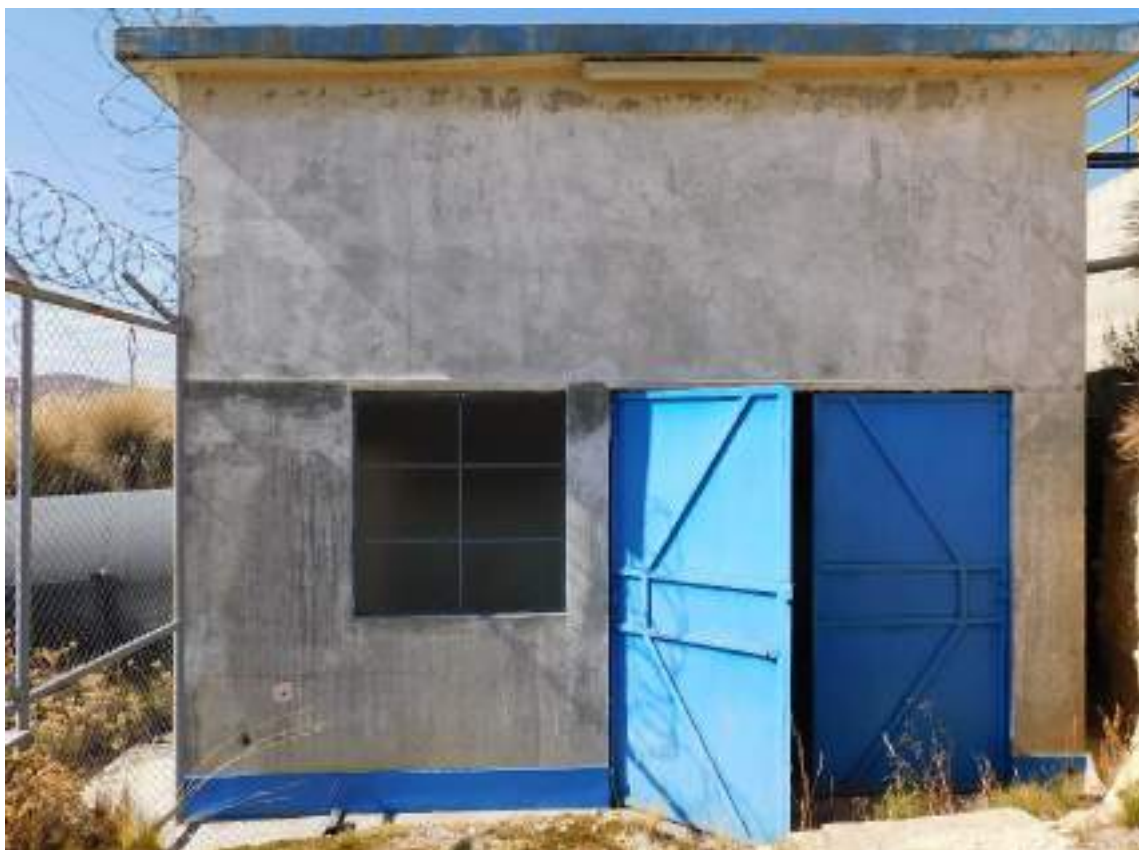
Fotografía 3.3-8 Vista actual del componente Caseta de control/vigilancia 1

Por la configuración general de su estructura, contaría con cimentación armada de sección rectangular, así como sobrecimiento armado, para los muros. Ver Fotografía 3.3-8.

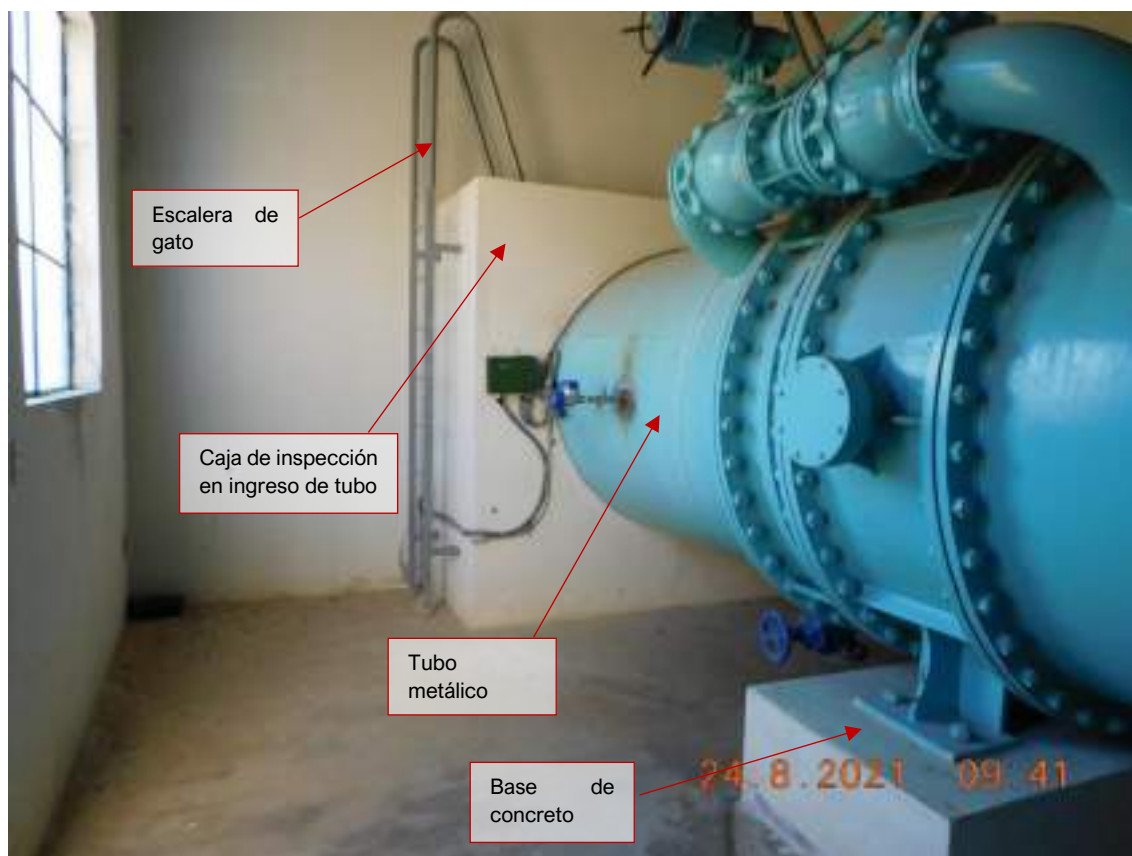
Fotografía 3.3-9 Vista interior de la Caseta de control/vigilancia 1

En el interior pasa una tubería metálica de 1.00m de diámetro, que viene de la taza Oroya, para luego llevar las aguas a la tubería forzada, la que las conducirá hacia la casa de máquinas, como parte del proceso de generación de energía; en la tubería se encuentra instalado una válvula tipo mariposa, la que se encarga de controlar el flujo de agua, mediante mando eléctrico o maniobra mecánica, esta tubería se encuentra apoyada, en su parte central, sobre una base de concreto y también en los muros por donde los atraviesa en su recorrido.

En el lado de ingreso del tubo metálico cuenta con una caja de inspección, a la que se accede por medio de dos escaleras metálicas de gato ubicadas en los extremos opuestos de la caja. Ver Fotografía 3.3-10.

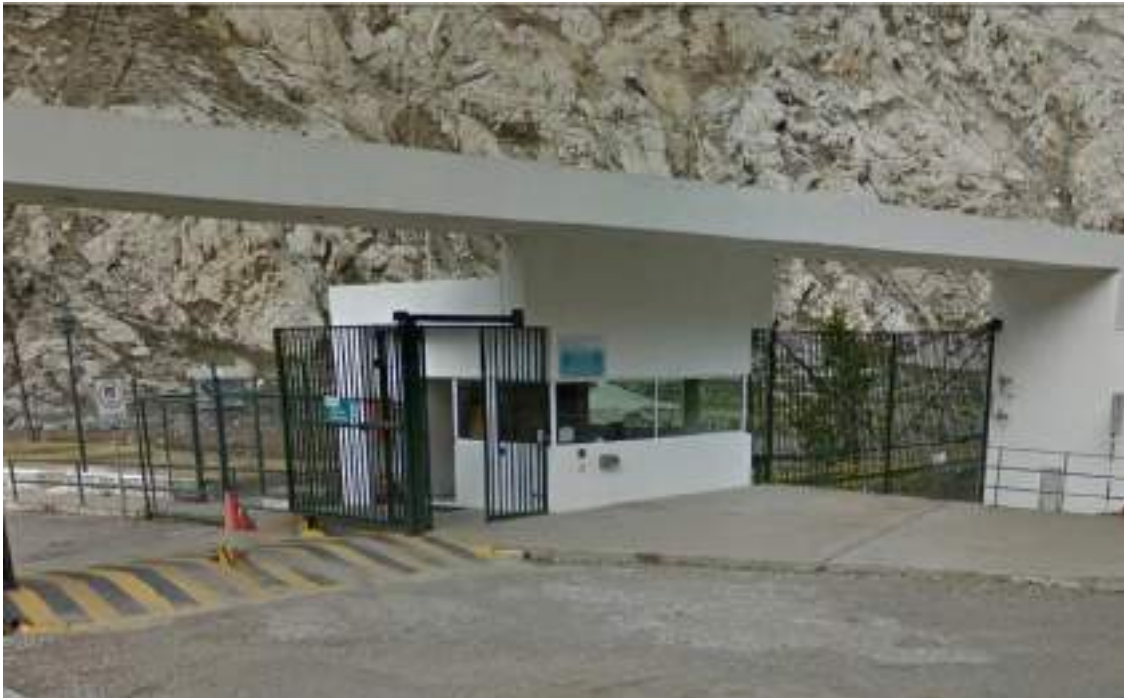
Fotografía 3.3-10 Vista actual - Caseta de control/vigilancia 2

La edificación tiene las siguientes dimensiones: 7.85 m y 6.30 m de largo, 4.90 m y 4.80 m de ancho, 3.30 m de altura y un área aproximada de 33.20 m².

Por la configuración general de su estructura, presentaría una cimentación armada de sección rectangular, así como sobrecimiento armado, para los muros.

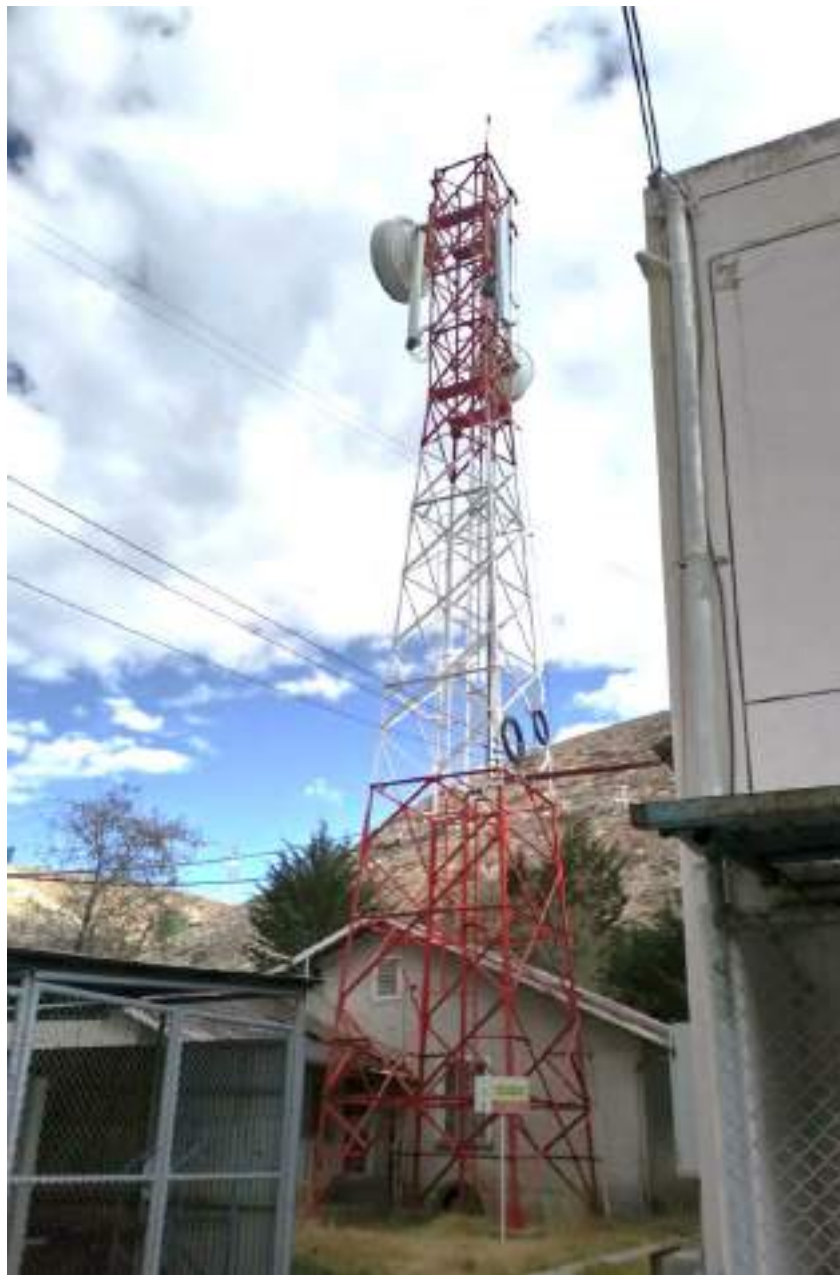
Fotografía 3.3-11 Vista actual del componente Estación de telecomunicación 1

La antena tiene una altura aproximada de 17.40 m, de los cuales los 13.35 m iniciales está formada por un castillo de sección cuadrada de dimensión variable de 6 cuerpos, adoptando forma trapezoidal en su elevación, los 4.05 m finales está formado por un castillo de sección cuadrada constante de 4 cuerpos; la estructura metálica está configurada por parantes longitudinales principales de ángulos de 2-1/2"x2-1/2"; arriostres horizontales de ángulos metálicos de 2"x2"; arriostres diagonales de ángulos metálicos de 1-1/2"x1-1/2"; escalera de gato metálica de 0.50 m de ancho con jaula metálica de seguridad fijada a escalera, anclada a soportes centrales horizontales formado por ángulos metálicos de 2"x2" distribuidos en toda la altura de la estructura; en la parte superior de la antena tiene instalados dos (2) receptores de señales de 1.20 m y 0.70 m de diámetro; la estructura se encuentra anclada a 4 dados de concreto de 0.50 m x 0.50 m y 0.60 m de profundidad, en los que se encuentran fijados planchas metálicas para recibir los parantes longitudinales principales y ser soldados con cartelas metálicas de refuerzo.

Su cimentación comprende la extensión y profundización de los dados en 1.00 m a manera de zapata, para contar con el suficiente empotramiento para la estabilidad de la estructura.

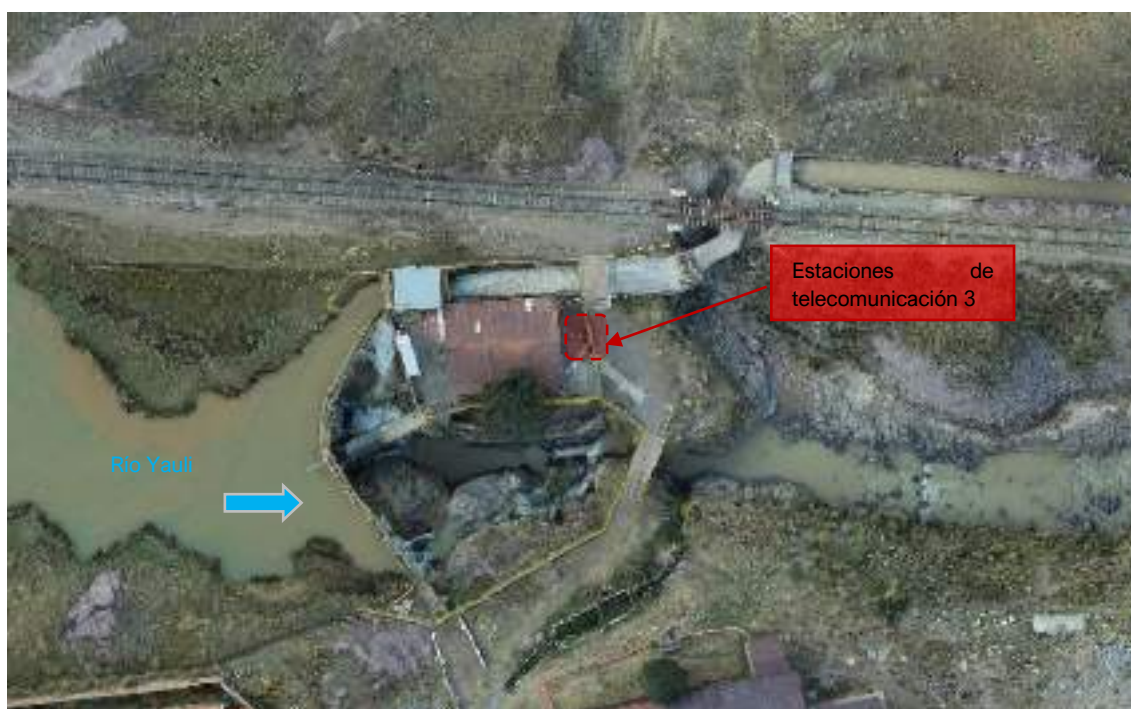
Figura 3.3-22 **Ubicación de componente Estaciones de telecomunicación 3, en Toma Cut off**

Este componente se encuentra ubicado a una distancia aproximada de 6.00m al sur (S) del canal proveniente de la Toma.

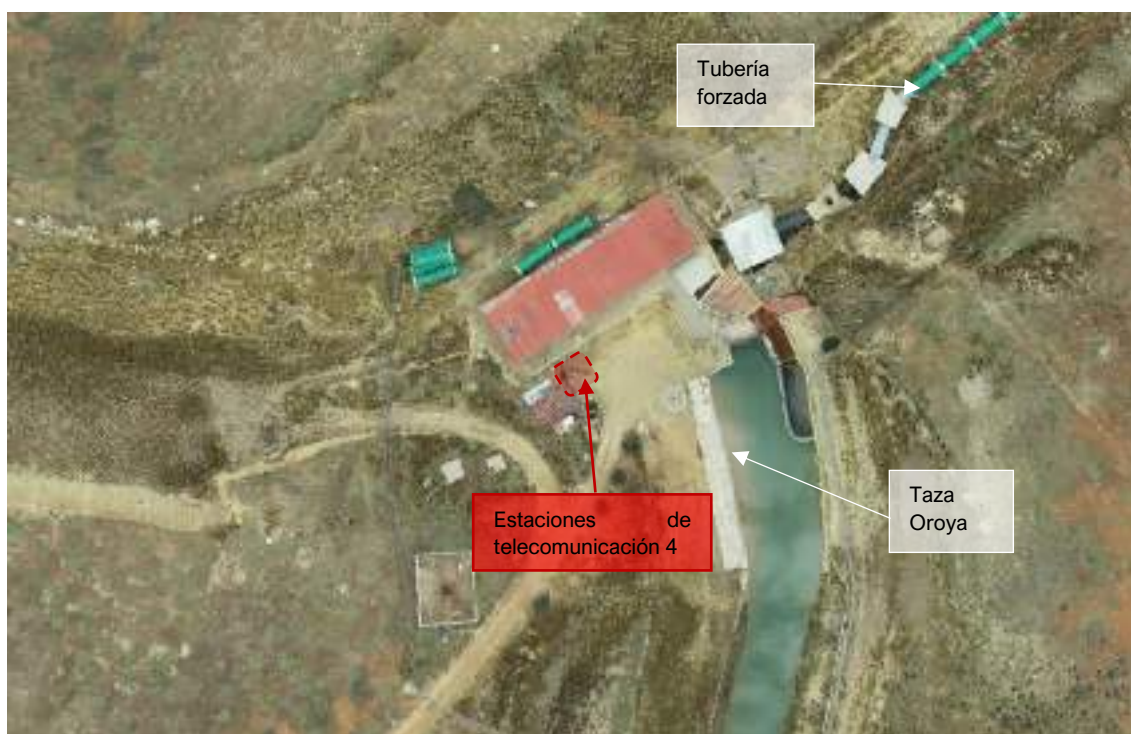
Figura 3.3-25 **Ubicación de componente Estaciones de telecomunicación 4, en Taza Oroya**

Este componente se encuentra ubicado a una distancia aproximada de 20.00 m al oeste (O) de Taza Oroya (Ver figura 3.3-25).

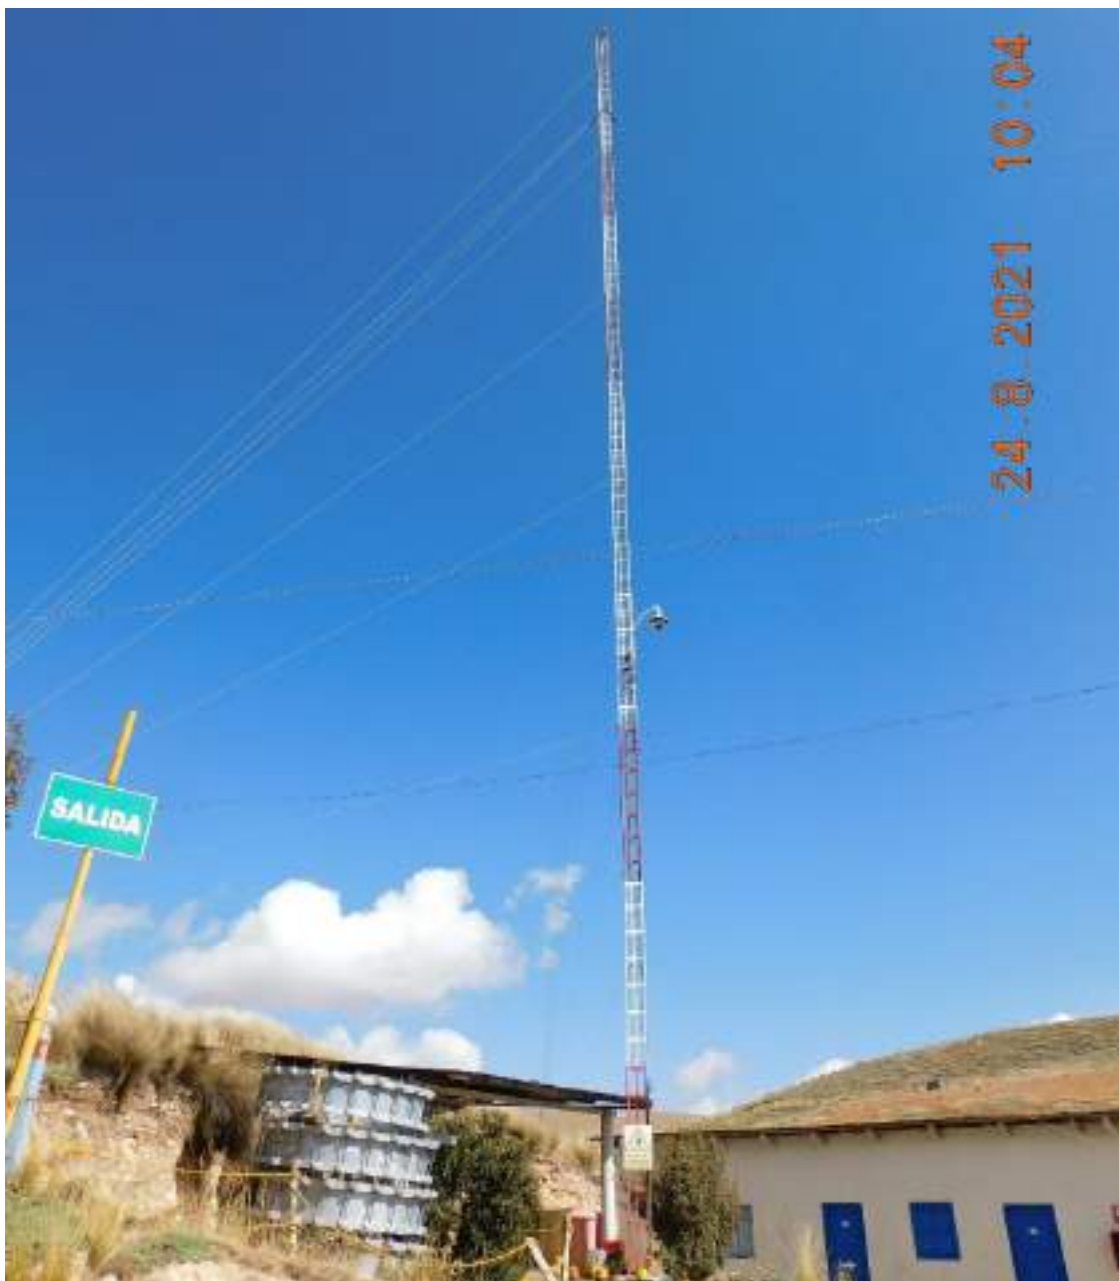
Fotografía 3.3-14 Vista actual - Estaciones de telecomunicación 4

La antena tiene una altura aproximada de 25.00 m, formada por un castillo de sección triangular, tipo aguja, con una estructura metálica configurada por parantes longitudinales principales de tubos metálicos de 1-1/4" de diámetro; arriostres horizontales de cintas metálicas de 1-1/4" de ancho, distanciados 0.35 m; la estructura se encuentra anclada en el centro de un dado de concreto con armadura de acero de construcción de 0.70 m x 0.70 m, los parantes principales se encuentran soldados a una plancha metálica cuadrada embebida y anclada en el dado de concreto, cuya cimentación comprende su extensión y profundización de 0.60 m a manera de zapata, obteniendo el empotramiento necesario para la estabilidad de la estructura y correcta interacción suelo-dado-estructura;

La antena cuenta con cables ajustables de estabilidad (tensores) de acero, anclados por medio de planchas metálicas de orientación a dados de concreto y armadura de acero de 0.40 m x 0.40 m, empotrados en el suelo a 0.80 m de profundidad, distribuidos en tres direcciones alrededor de la antena, desde los cuales parten los cables hacia la estructura metálica, en 5 diferentes alturas, dotando de estabilidad a la antena.

Las estructuras se encuentran apoyadas sobre un terreno que, de acuerdo con el estudio de mecánica de suelos realizado, posee una capacidad de carga de 4.49 kg/cm^2 . Ver Anexo 3.3: Estudio de mecánica de suelos de Zona 2 (Taza Oroya).

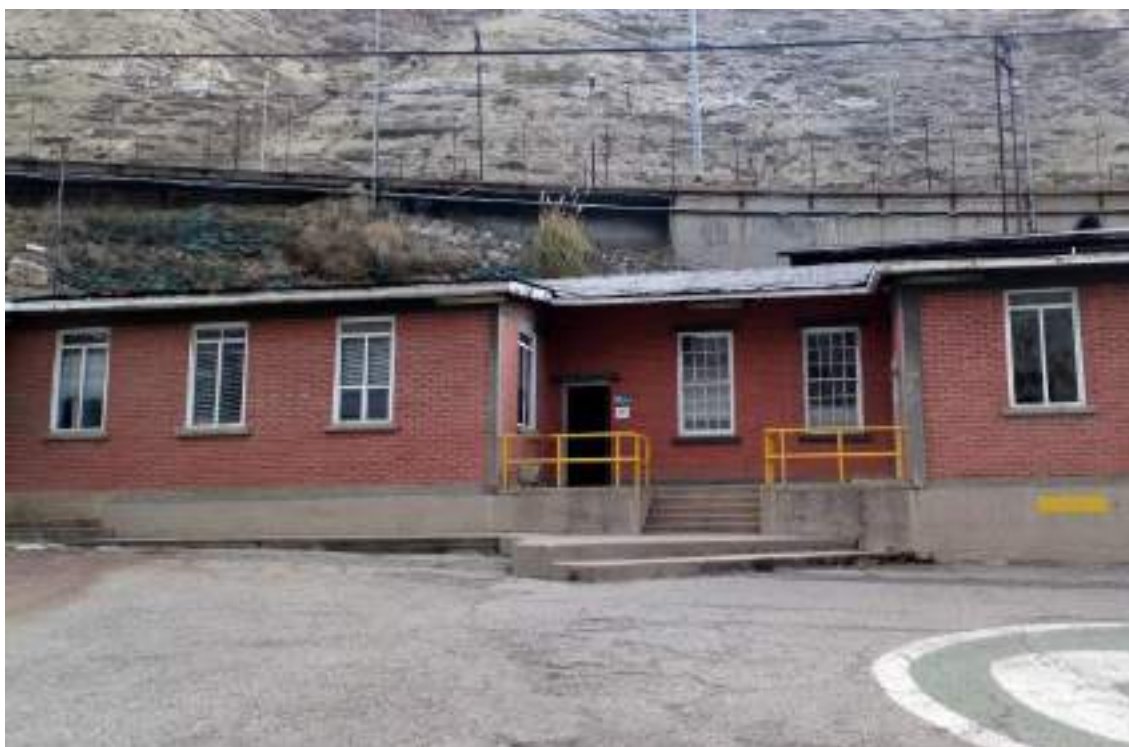
Fotografía 3.3-15 Vista actual de la Oficina 04a (oficina Oslo)

Por la configuración general de la estructura principal, la cimentación de la edificación estaría conformado por zapatas aisladas de concreto armado para las columnas de pórticos y cimentación corrida de concreto ciclópeo para muros de albañilería confinada.

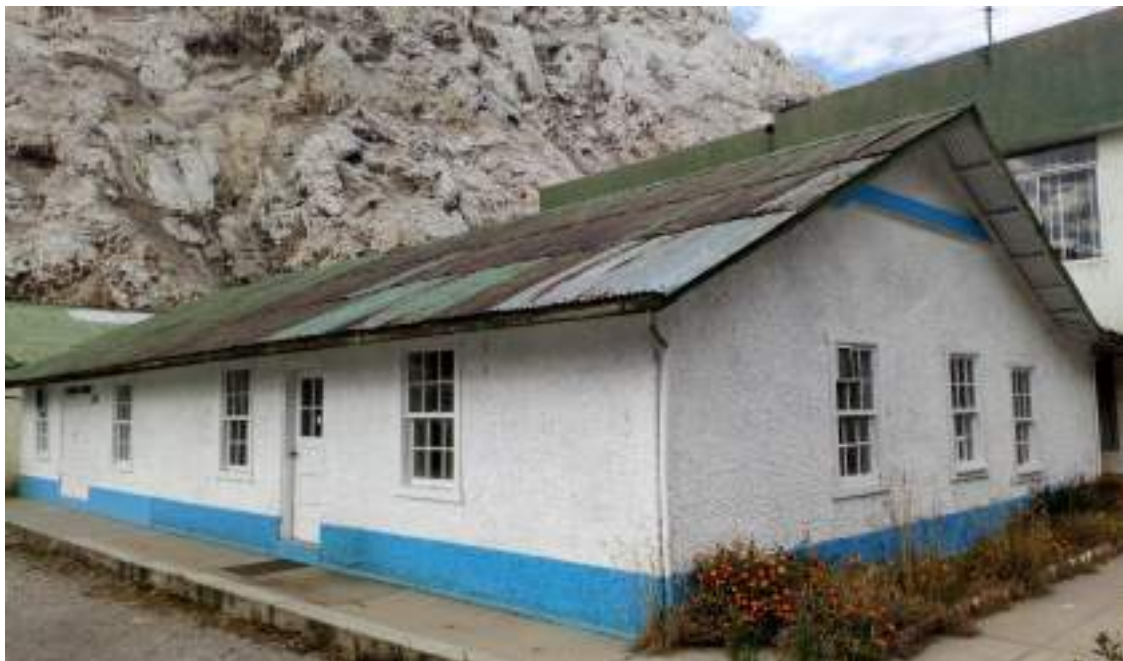
Fotografía 3.3-16 Vista actual de la Oficina 04b

Por la configuración general de la estructura principal, la cimentación de la edificación estaría conformado por zapatas aisladas de concreto armado para las columnas de pórticos y cimentación corrida de concreto ciclópeo para muros de albañilería confinada.

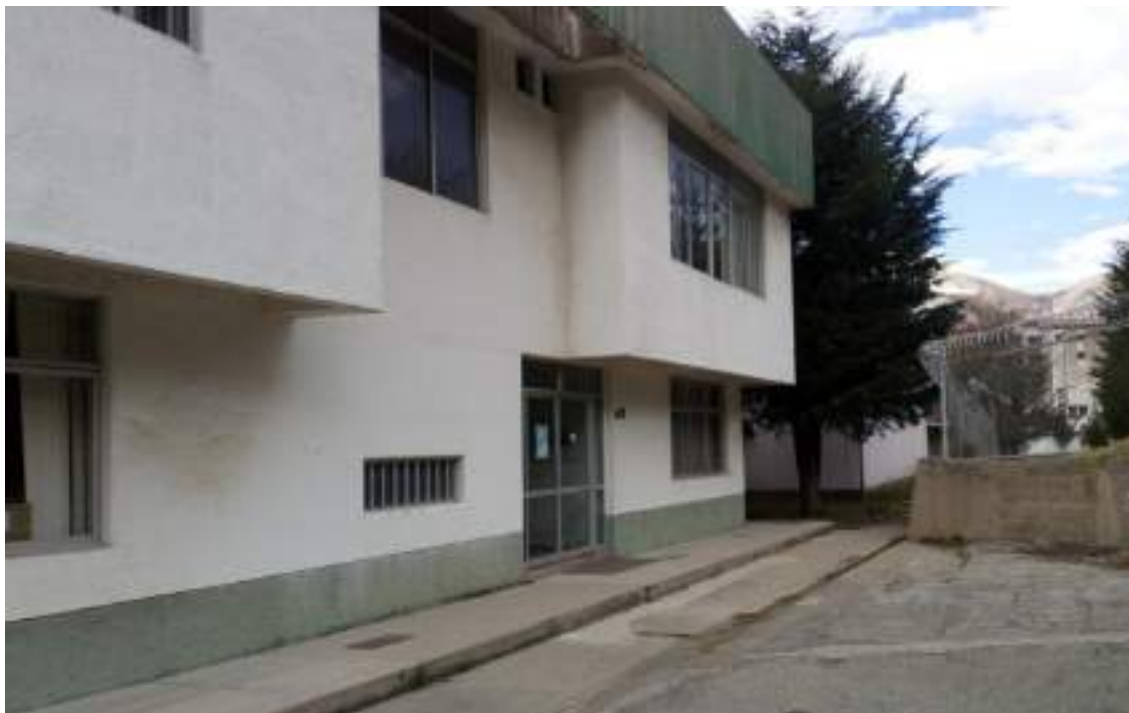
Fotografía 3.3-17 Vista actual de la Oficina 04c (oficina India)

Por la configuración general de la estructura principal, la cimentación de la edificación estaría conformado por zapatas aisladas de concreto armado para las columnas de pórticos y cimentación corrida de concreto ciclópeo para muros de albañilería confinada.

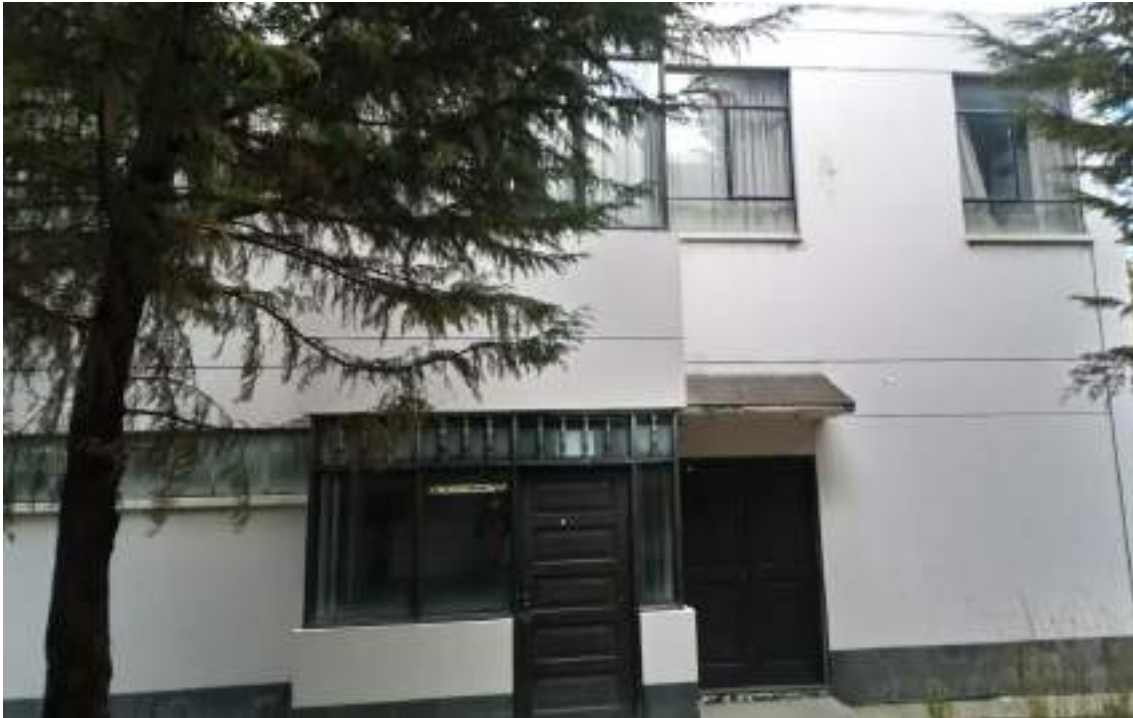
Fotografía 3.3-18 Vista actual de la Oficina 04d (oficina Filipinas)

Por la configuración general de la estructura principal, la cimentación de la edificación estaría conformado por zapatas aisladas de concreto armado para las columnas de pórticos y cimentación corrida de concreto ciclópeo para muros de albañilería confinada.

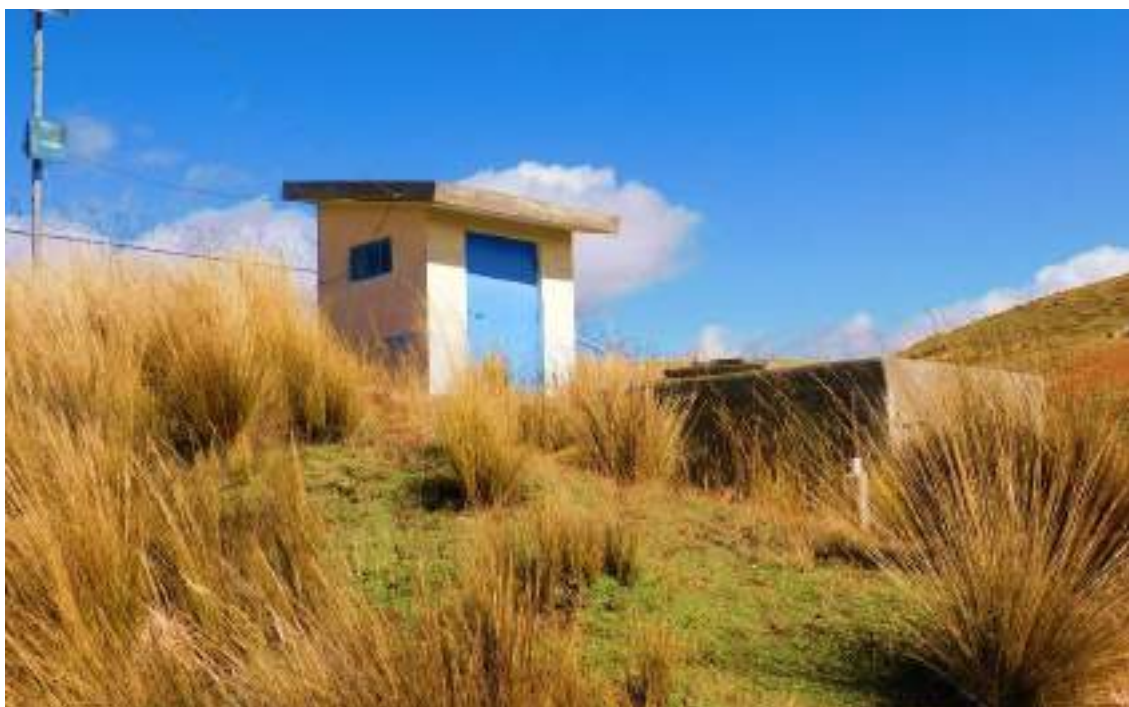
Fotografía 3.3-19 Estado actual del componente PTAP 1

La caseta tiene una altura de 2.60 m y contiene tanques de agua, filtros y bombas de presión para lograr el proceso de filtración de agua.

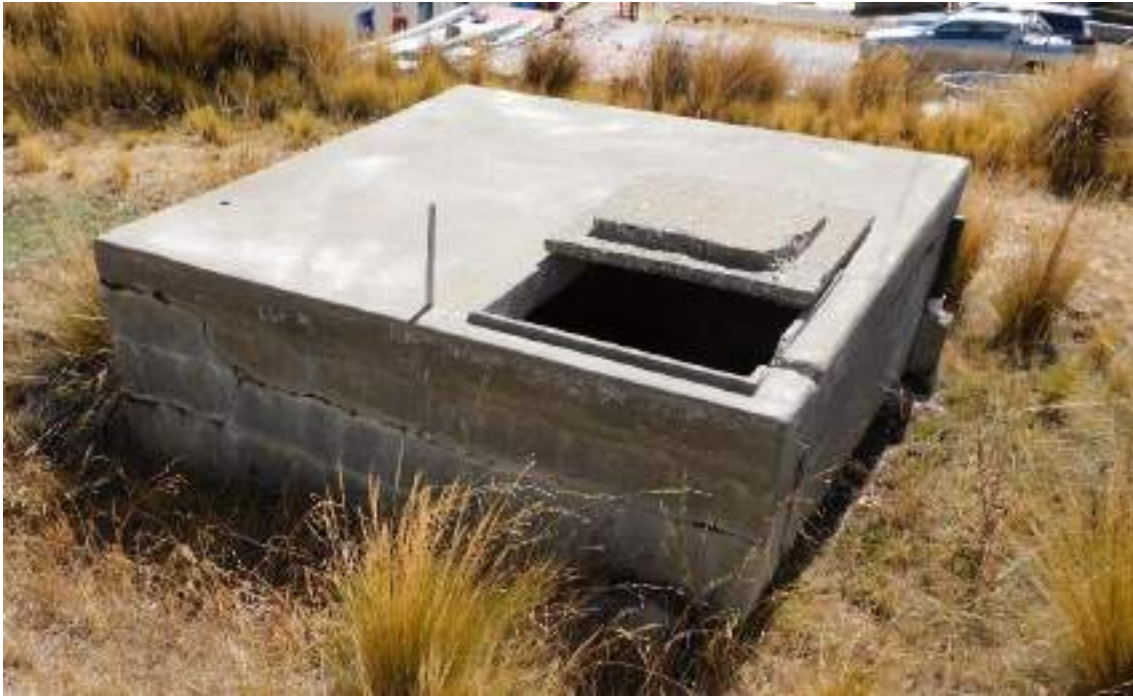
Fotografía 3.3-20 Vista actual del reservorio del componente PTAP 1

El reservorio está construido con muros de concreto armado de 0.20 m de espesor, sus dimensiones son de 2.25 m por 2.25 m y posee una altura de 1.50 m.

Asimismo, posee una tapa de concreto las cuales permiten el ingreso al reservorio para su mantenimiento. Esta unido a la caseta mediante una tubería metálica de 4”. Ver Fotografía 3.3-20.

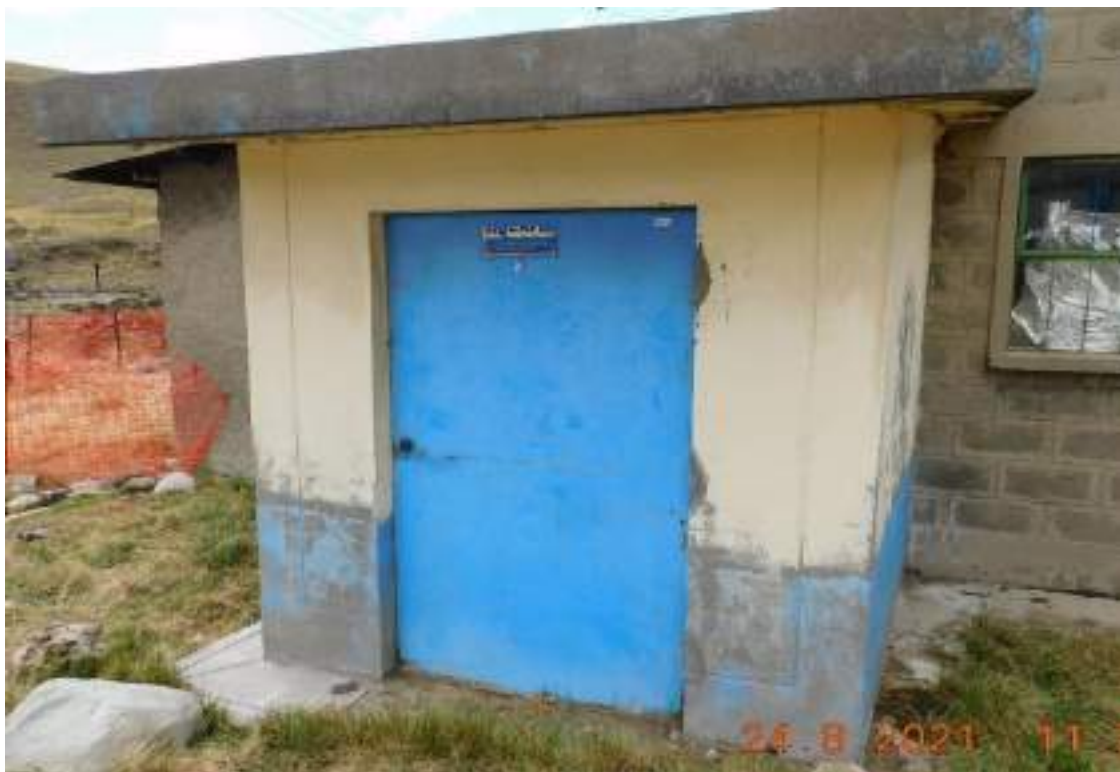
Fotografía 3.3-21 Estado actual de la caseta del componente PTAP 2

La caseta está construida con muros de albañilería de 0.20 m sus medidas son de 2.15 m por 2.30 m, las cuales hacen un área total de 4.95 m². Posee una puerta metálica de 1.15 m por 1.70 m.

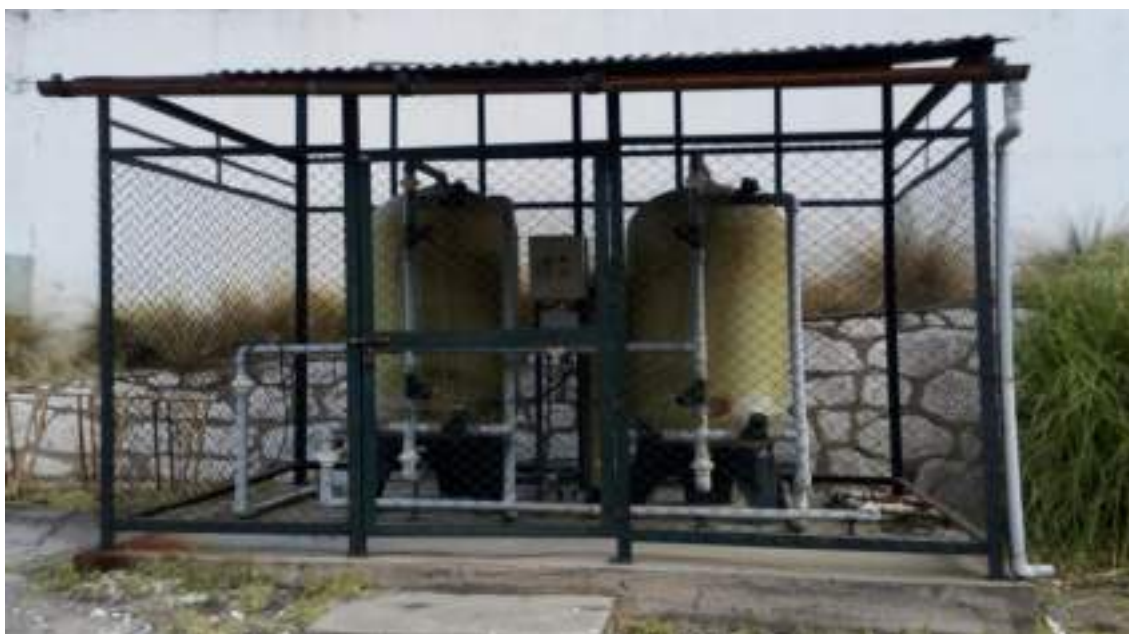
Fotografía 3.3-22 Vista actual del componente PTAP 3

Este componente se presenta como un solo ambiente, de 4.00 m de largo, 2.70 m de ancho, 2.30 m y 2.50 m de altura en el frontis y parte posterior respectivamente, construido sobre una explanada del terreno natural a una distancia aproximada de 60.00 m de la casa de máquinas de la CH La Oroya, ocupa un área de 11.00 m².

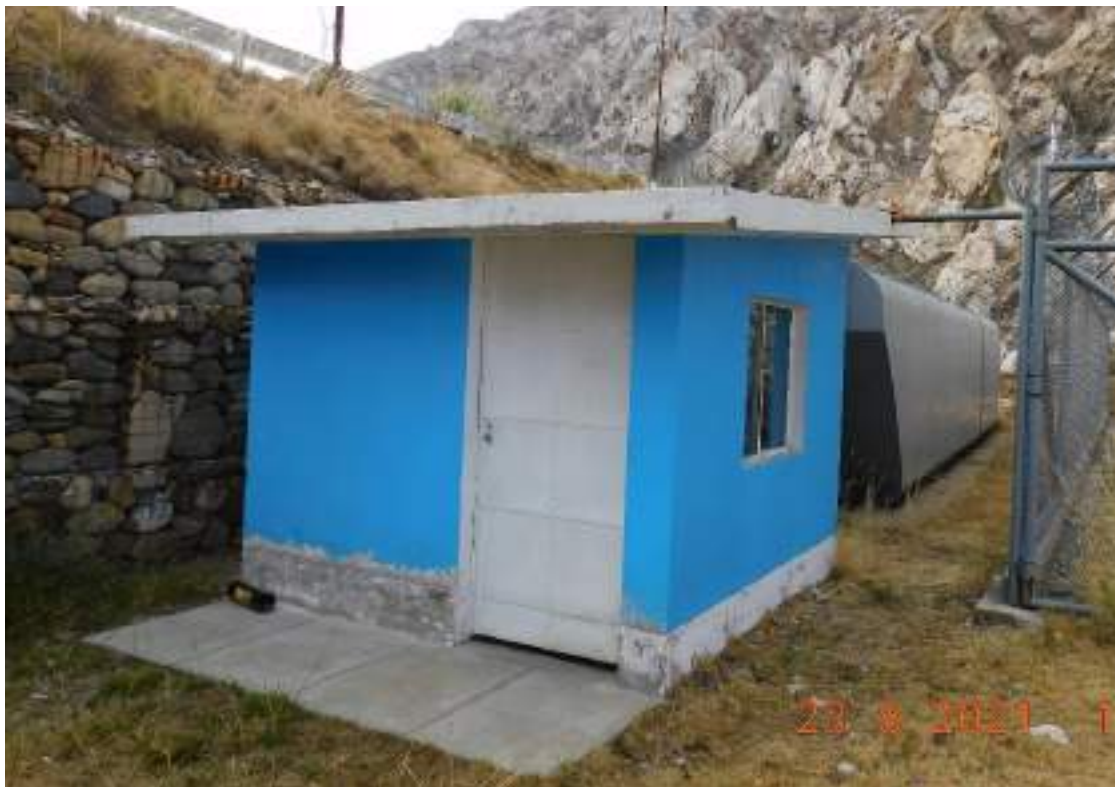
Fotografía 3.3-23 Vista actual del componente PTARD 1

La PTARD ocupa un área de 47.2 m², y consta de dos infraestructuras, una caseta de control y la planta de tratamiento, en la cual se realiza el proceso adecuado, ambas infraestructuras se describen a continuación:
