PLAN AMBIENTAL DETALLADO DE LA CENTRAL HIDROELÉCTRICA LA OROYA

PY-2102

Enero, 2023

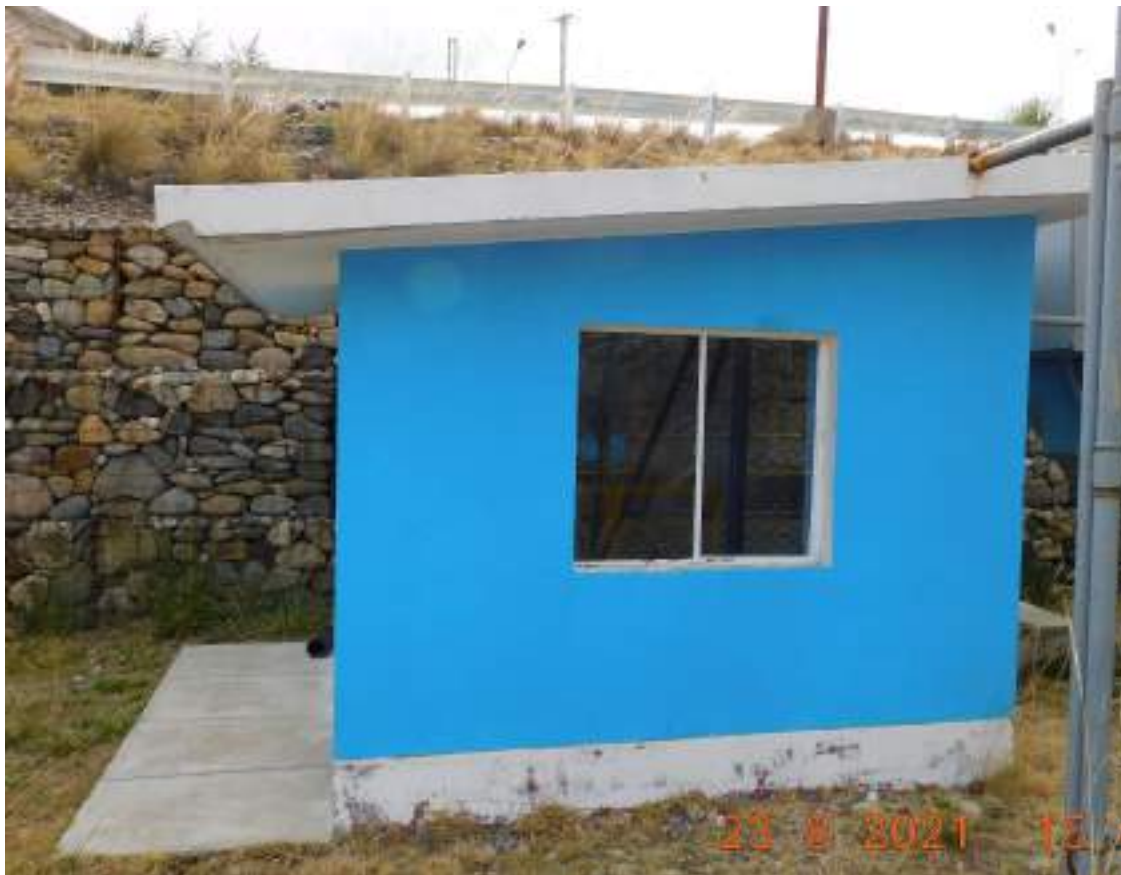
Fotografía 3.3-24 Vista de la caseta del componente PTARD 1

La caseta de control (tablero de control y caudalímetro) es de donde se realiza la operación de la PTARD del Campamento Amachay.. La edificación está conformada por muros de bloques de concreto de 0.20 m de espesor, asentados con mortero cemento-arena, confinados con columnas de amarre de concreto armado en sus esquinas, acabados con tarrajeo y pintados; techo de losa aligerada de concreto a un agua de 0.15 m de espesor; piso de concreto y armadura de acero de construcción con bases sobrepuestas para los equipos; puerta metálica de acceso de 1.00m de ancho; cuenta con una vereda en su lado frontal de ingreso de 0.90 m de ancho.

Por la configuración general de su estructura, contaría con cimentación armada de sección rectangular, así como sobrecimiento armado, para los muros. Ver Fotografía 3.3-26.

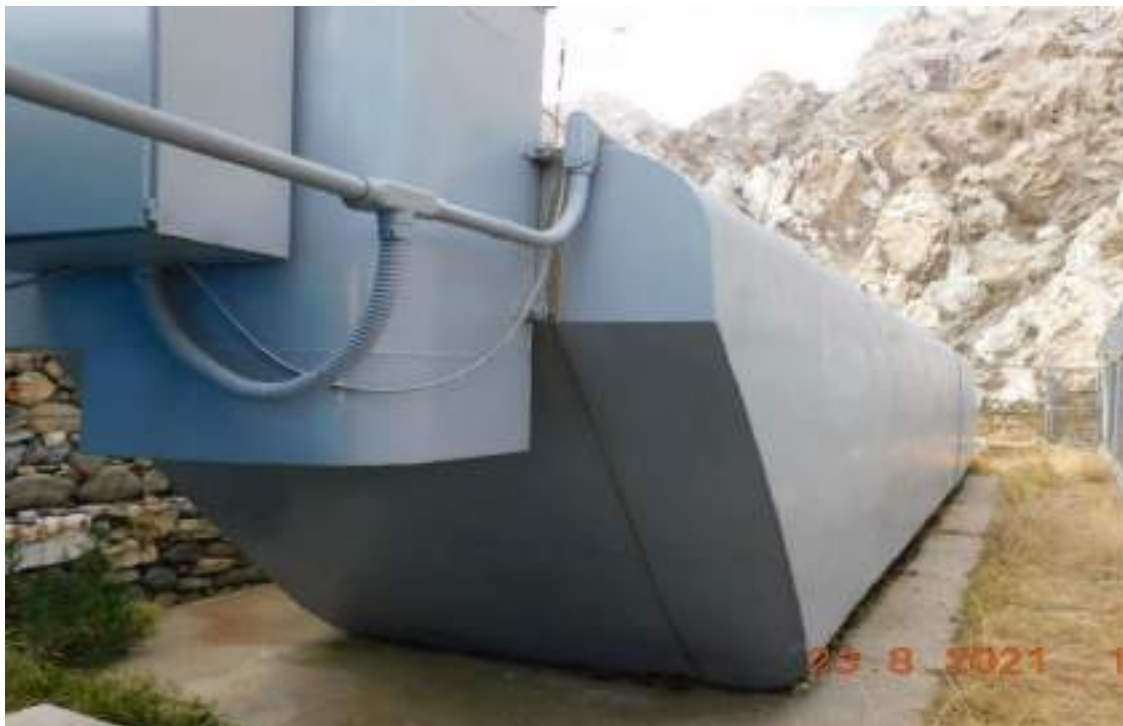
Fotografía 3.3-25 Vista del tanque metálico del componente PTARD 1

El tanque-reservorio es de estructura metálica es de 12.20 m de largo, 2.40 m de ancho y 2.60 m de altura y se encuentra directamente apoyado sobre una losa rectangular de 3.40 m de ancho, 10.20 m de largo y 0.25 m de espesor, de concreto y armadura de acero acabado frotachado, con una cimentación de agarre de sección cuadrada de 0.30 m de lado en el perímetro de la losa. Ver Fotografía 3.3-27.

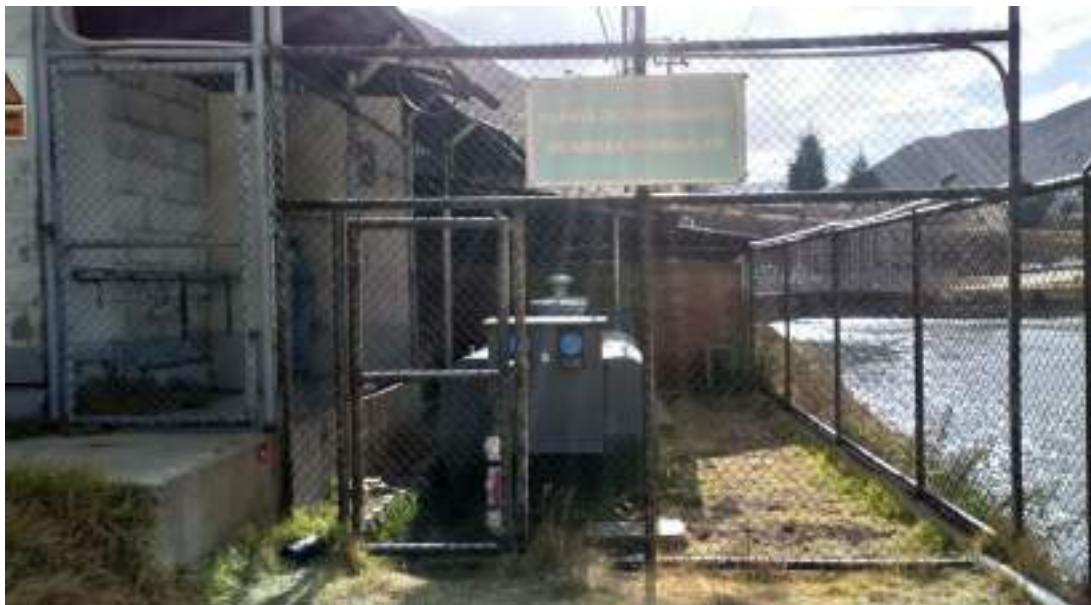
Fotografía 3.3-26 Vista actual del componente PTARD 2

La PTARD 2, ocupa un área de 49.41m², y consta de una sola infraestructura (planta de ta tratamiento de tipo compacto) en la cual se realiza el tratamiento de las aguas residuales provenientes de las oficinas de la CH La Oroya, la PTARD se encuentra delimitada por un cerco perimétrico conformada por parantes de tubos metálicos de sección circular de 2" de diámetro con arriostres horizontales superior e inferior de tubos metálicos de 2" de diámetro y cerramiento con malla metálica galvanizada, cuenta con una puerta de acceso metálica de 1.00m de ancho.

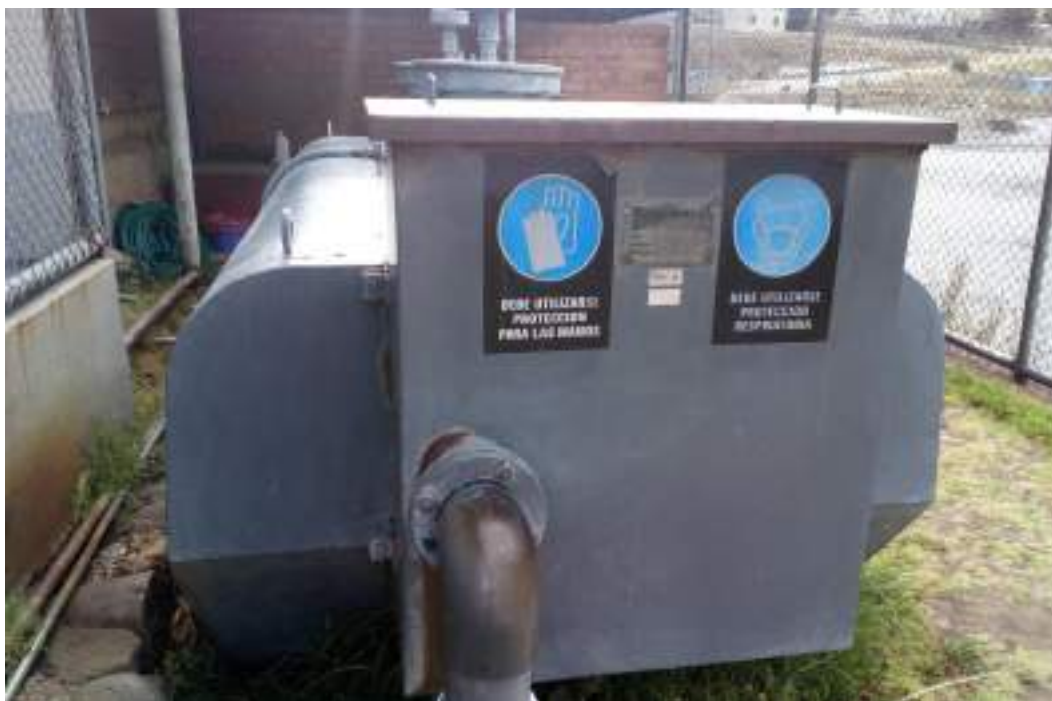
Fotografía 3.3-27 Vista del equipo metálico de tratamiento del componente PTARD 2

La PTARD de las oficinas de la CH La Oroya contiene un tablero de control y un caudalímetro, asimismo, un sistema de válvulas y tuberías de conexión, se encuentra apoyada directamente en el suelo natural.

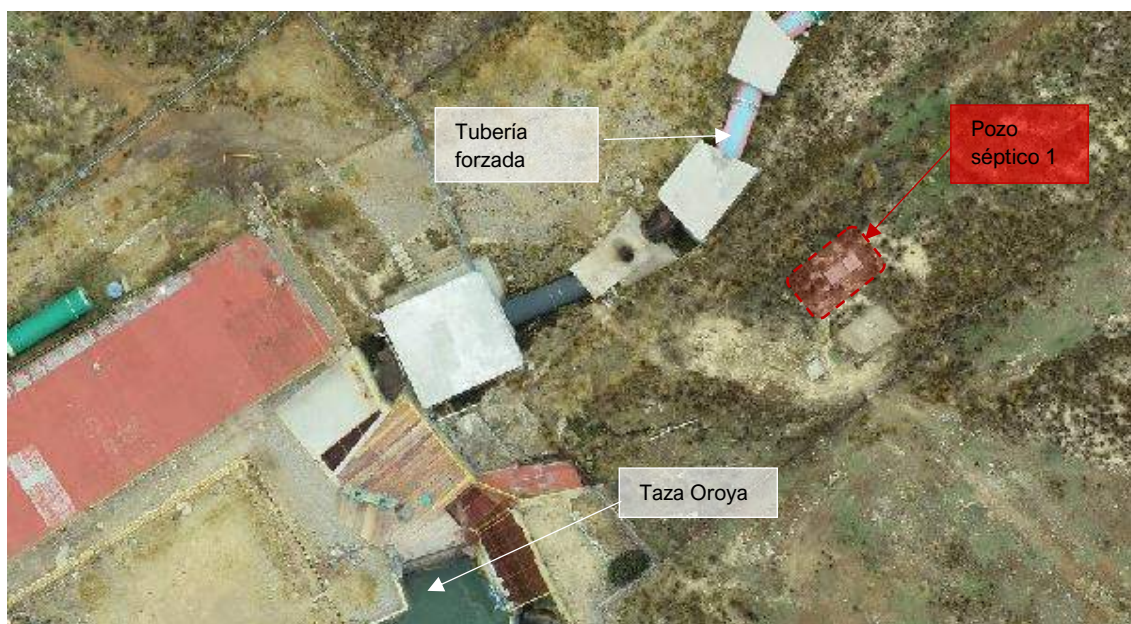
Figura 3.3-49 Ubicación de componente Pozo séptico 1 en Taza Oroya

Este componente se utiliza como sistema de tratamiento y disposición final de aguas residuales domésticas con infiltración en el terreno provenientes de los servicios asociados a la Taza Oroya de la CH Oroya.

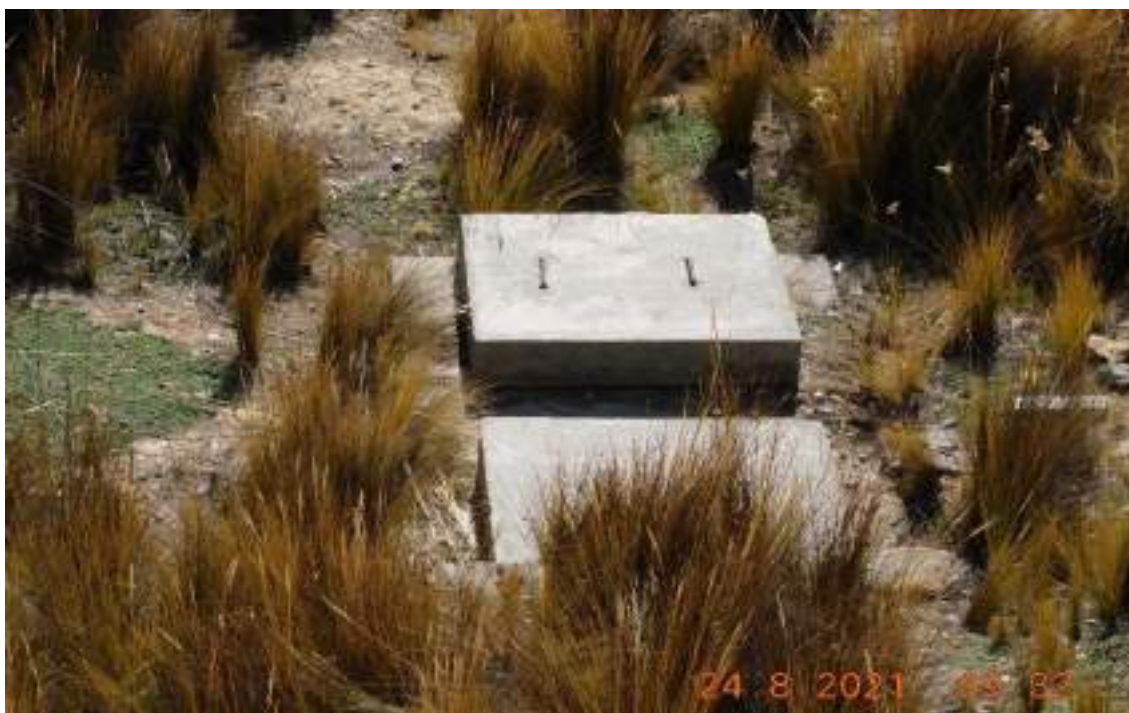
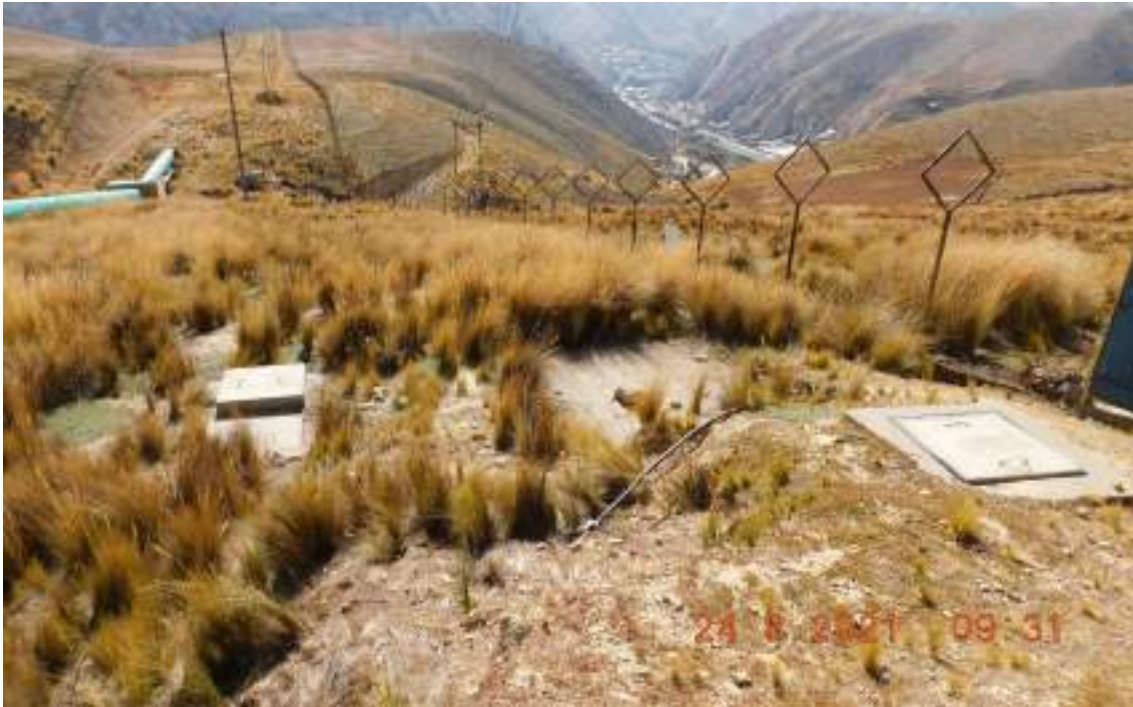
Fotografía 3.3-28 Vista actual de Pozo séptico 1 (PAD-CHO-07a)

El proceso de tratamiento de estas aguas residuales comprende tres etapas secuenciales de flujo, iniciando con el pozo séptico, conectado a una cámara de derivación y ésta, finalmente, conectada a tres zanjas de infiltración, cuyos elementos se describen a continuación.

- c. **Zanjas de infiltración;** tienen una longitud de 12.00m, 0.60m de ancho y 1.25m de profundidad, contienen tuberías de conexión que vienen de la cámara de derivación y recorren toda la longitud de las zanjas, estas tuberías tienen perforaciones en su parte inferior para dejar por gravedad las aguas residuales finales sobre una cama de grava de 0.40m de altura, finalmente sobre los tubos se presentan un relleno compactado de 0.85m de altura hasta el nivel de techo del pozo séptico y terreno natural.

El pozo séptico cuenta con autorización sanitaria mediante la Resolución Directoral N° 197-2010/DSB/DIGESA, asimismo, la remoción de lodos se realiza por una Empresa Operadora de Residuos Sólidos – EO-RS debidamente registrada en DIGESA para ser dispuestos adecuadamente en un relleno sanitario.

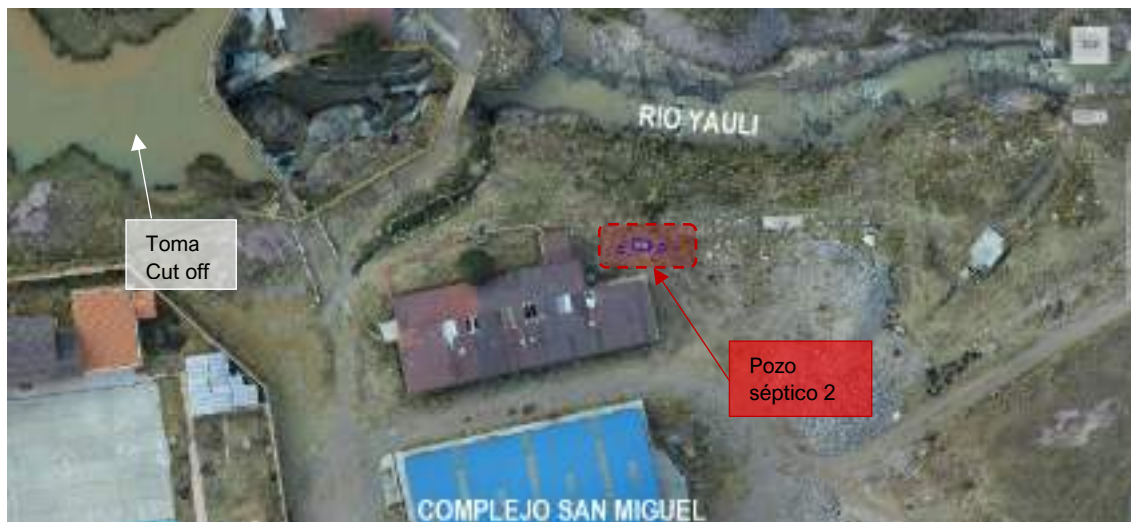
Figura 3.3-53 Ubicación de componente Pozo séptico 2 en Toma Cut off

El proceso de tratamiento de estas aguas residuales comprende tres etapas secuenciales de flujo, iniciando con el pozo séptico, conectado a una cámara de derivación y ésta, finalmente, conectada a dos zanjas de infiltración, cuyos elementos se describen a continuación.

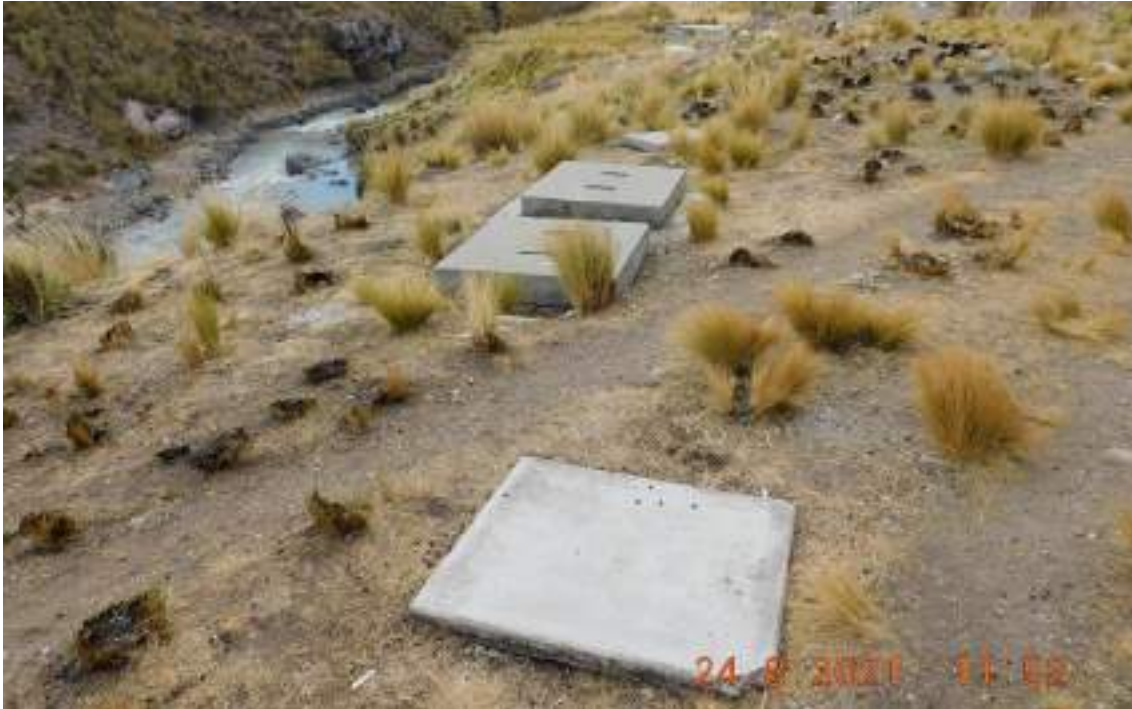
Fotografía 3.3-30 Vista del pozo séptico 2 (PAD-CHO-07b)

- c. **Zanjas de infiltración;** tienen una longitud de 15.50 m, 0.60 m de ancho y 1.25 m de profundidad, contienen tuberías de conexión que vienen de la cámara de derivación y recorren toda la longitud de las zanjas, estas tuberías tienen perforaciones en su parte inferior para dejar por gravedad las aguas residuales finales sobre una cama de grava de 0.40 m de altura, finalmente sobre los tubos se presentan un relleno compactado de 0.85 m de altura hasta el nivel de techo del pozo séptico y terreno natural.

El pozo séptico 2, cuenta con autorización sanitaria mediante la R.D. N° 157-2010/DSB/DIGESA, asimismo, la remoción de lodos se realiza por una empresa prestadora de Servicios de Residuos Sólidos – EO-RS debidamente registrada en DIGESA para ser dispuestos adecuadamente en un relleno sanitario.

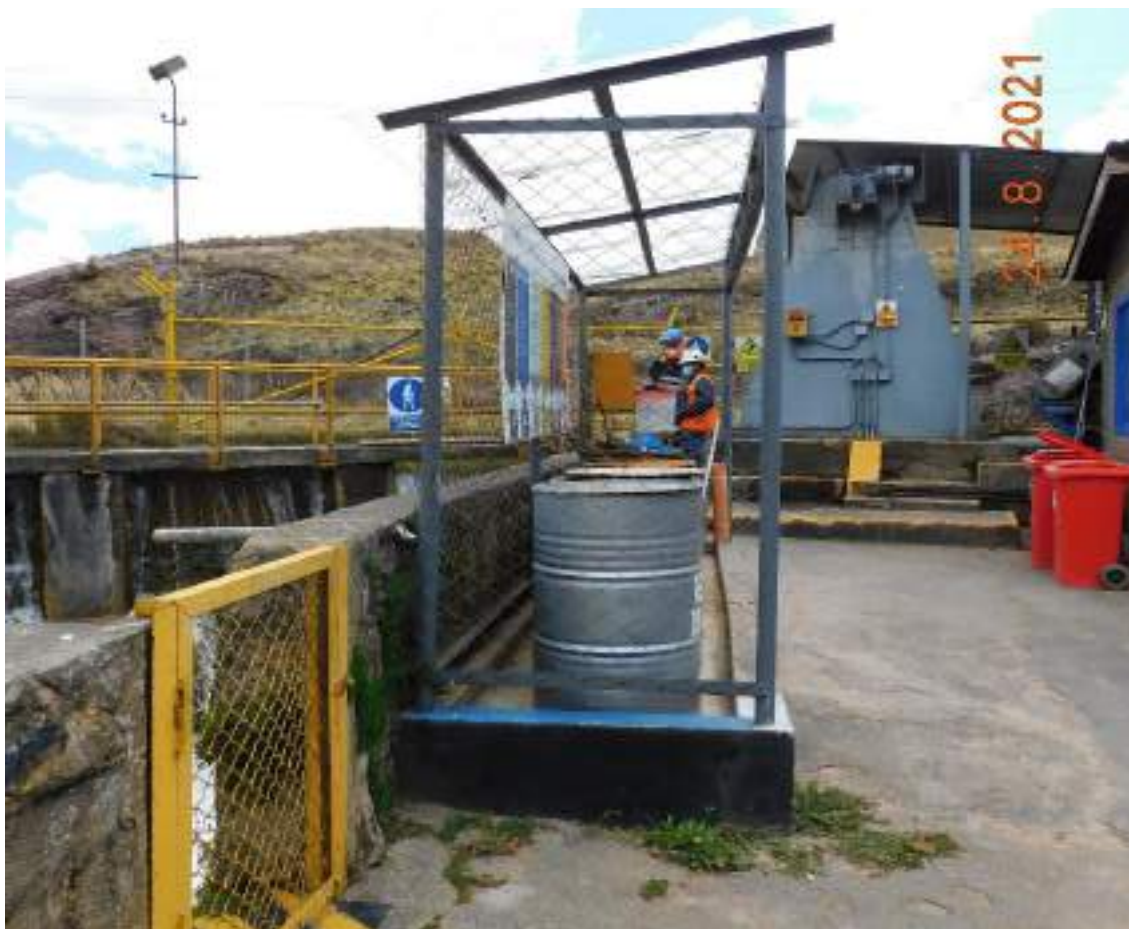
Fotografía 3.3-32 Vista actual del punto de acopio de Residuos Sólidos 1 (PAD-CHO-08a)

La estructura de cerramiento se encuentra anclado al sardinel perimétrico, cubriendo tres lados y dejando el lado frontal abierto para el acceso, uso y mantenimiento del ambiente, está conformada por parantes metálicos de sección circular de 2" de diámetro con cerramiento de malla metálica galvanizada fijada a parantes; techo a un agua, estructurado con ángulos metálicos y cobertura de calamina translúcida fijada a la estructura metálica inclinada.

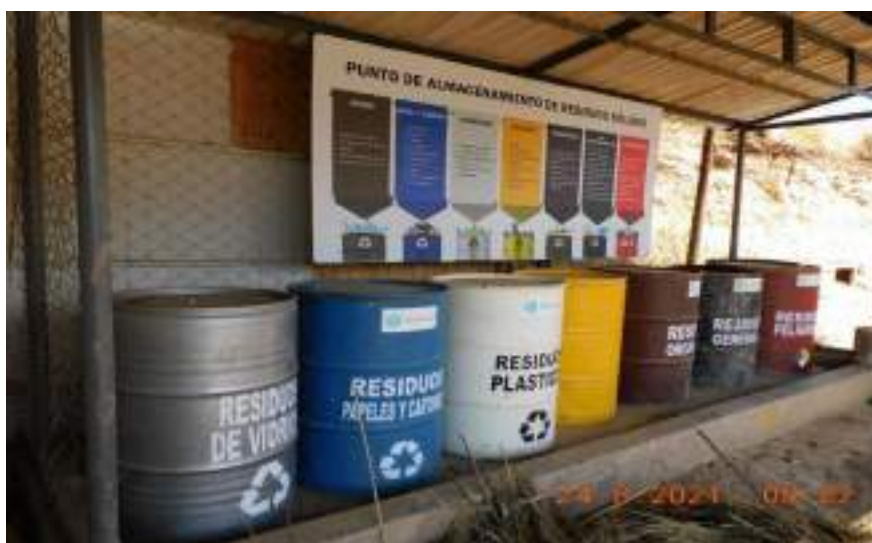
Fotografía 3.3-34 Vista actual del punto de acopio de Residuos Sólidos 3 (PAD-CHO-08c)

Este componente se presenta como un solo ambiente, de 4.60 m de largo, 1.20 m de ancho, 2.50 m y 2.30 m de altura en el frontis y parte posterior respectivamente, construido sobre terreno natural.

Dentro del componente se encuentran siete cilindros metálicos para clasificación por colores y almacenar los residuos en forma separada, considerando unidades para: vidrios, papeles y cartones, plásticos, metálicos, generales y peligrosos.

La estructura de cerramiento se encuentra anclado al sardinel perimétrico, cubriendo tres lados y dejando el lado frontal abierto para el acceso, uso y mantenimiento del ambiente, está conformada por parantes metálicos de sección circular de 2" de diámetro con cerramiento de malla metálica galvanizada fijada a parantes; techo a un agua, estructurado con ángulos metálicos y cobertura de calamina translúcida fijada a la estructura metálica inclinada.

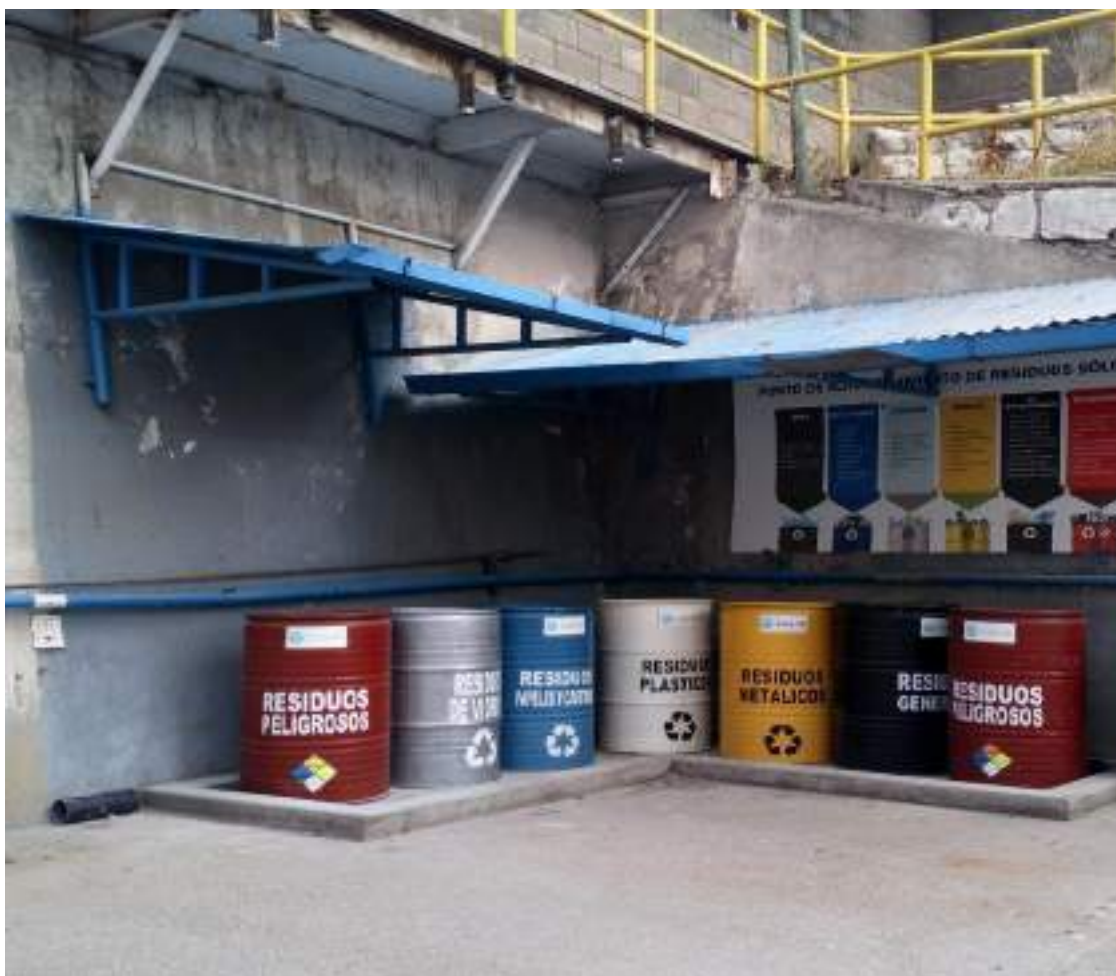
Fotografía 3.3-35 Vista del punto de acopio de Residuos Sólidos 4 (PAD-CHO-08d)

Este componente se presenta como un solo ambiente en forma de L, que en sus dos lados tiene 3.15 m de largo y 1.20 m de ancho, y encierran un área de 6.12 m². Dicho componente se ubica en la esquina entre 2 muros de contención. Tiene un sardinel perimétrico de 0.15 m de ancho, y 0.20 m de altura, construido sobre una losa de concreto.

Dentro del componente se encuentran siete cilindros metálicos para clasificación por colores y almacenar los residuos en forma separada, considerando unidades para: vidrios, papeles y cartones, plásticos, metálicos, generales y peligrosos.

El componente tiene techo en sus dos lados, estructurado con tubos metálicos, y un elemento triangular como viga de soporte. En cada lado de las paredes se fijan a la pared 2 vigas triangulares con pendiente hacia adelante, sobre ella se coloca la cobertura de calamina galvanizada, con canaletas pluviales en el contorno frontal, que derivan hacia una tubería de desagüe pluvial.

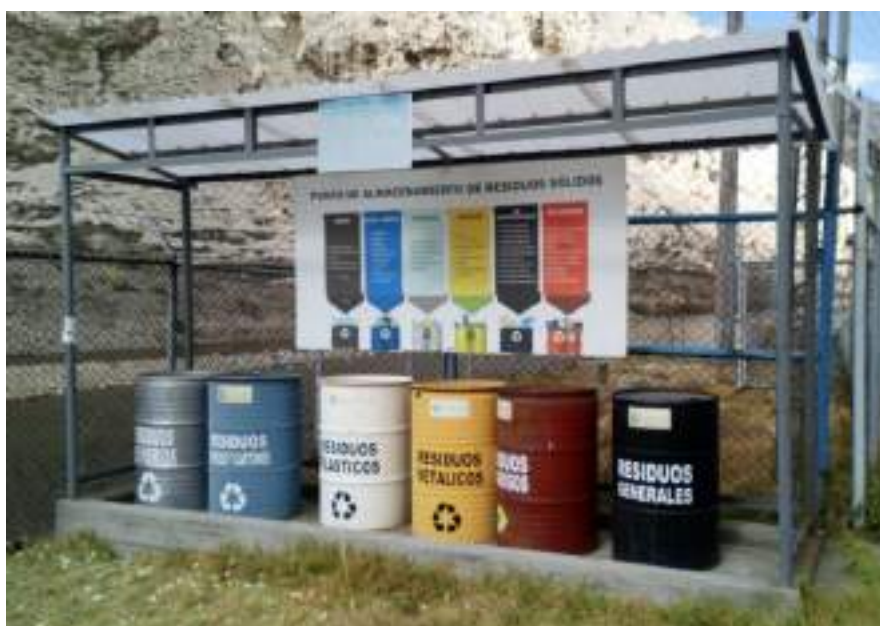
Fotografía 3.3-36 **Vista actual del punto de acopio de Residuos Sólidos5 (PAD-CHO-08e)**

Este componente se presenta como un solo ambiente, de 4.60m de largo, 1.20m de ancho, 2.50m y 2.30m de altura en el frontis y parte posterior respectivamente.

Dentro del componente se encuentran siete cilindros metálicos para clasificación por colores y almacenar los residuos en forma separada, considerando unidades para: vidrios, papeles y cartones, plásticos, metálicos, generales y peligrosos.

La estructura de cerramiento se encuentra anclado al sardinel perimétrico, cubriendo tres lados y dejando el lado frontal abierto para el acceso, uso y mantenimiento del ambiente, está conformada por parantes metálicos de sección circular de 2" de diámetro con cerramiento de malla metálica galvanizada fijada a parantes; techo a un agua, estructurado con ángulos metálicos y cobertura de calamina translúcida fijada a la estructura metálica inclinada.

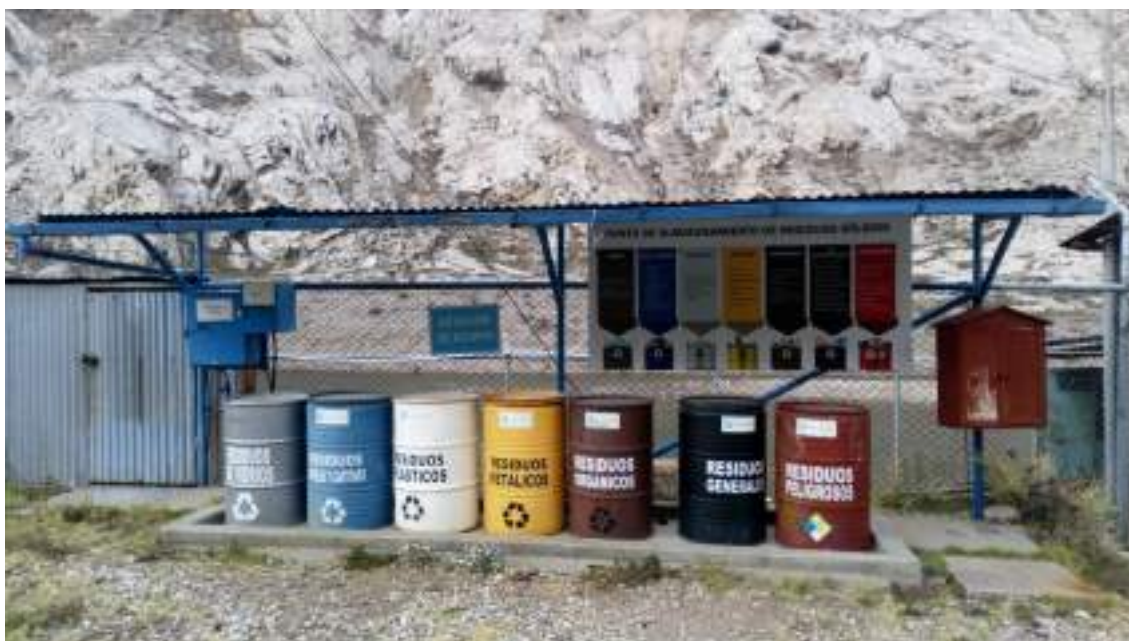
Fotografía 3.3-37 Vista actual del punto de acopio de Residuos Sólidos 6 (PAD-CHO-08f)

Este componente se presenta como un ambiente, de 4.60 m de largo, 1.20 m de ancho, 2.50 m y 2.30 m de altura en el frontis y parte posterior respectivamente, construido sobre terreno natural.

Las estructuras se encuentran apoyadas sobre un terreno que, de acuerdo con el estudio de mecánica de suelos realizado, posee una capacidad de carga de 6.30 kg/cm² (ver Anexo 3.3: Estudio de mecánica de suelos de Zona 1 (CH La Oroya).

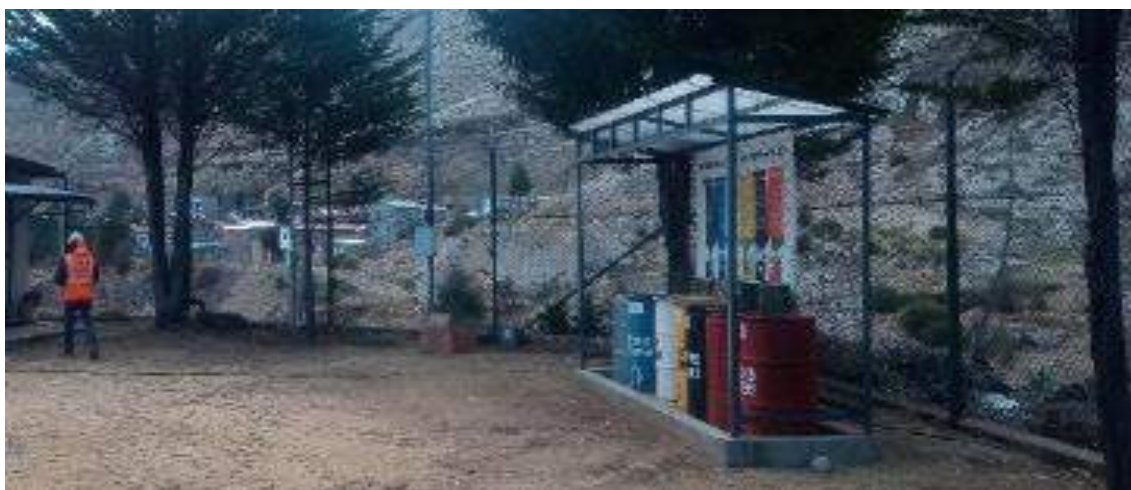
Fotografía 3.3-38 **Vista del punto de acopio de Residuos Sólidos 7 (PAD-CHO-08g)**

Este componente se presenta como un ambiente, de 4.60 m de largo, 1.20 m de ancho, 2.50 m y 2.30 m de altura en el frontis y parte posterior respectivamente, construido sobre terreno natural.

Dentro del componente se encuentran siete cilindros metálicos para clasificación por colores y almacenar los residuos en forma separada, considerando unidades para: vidrios, papeles y cartones, plásticos, metálicos, generales y peligrosos.

La estructura de cerramiento se encuentra anclado al sardinel perimétrico, cubriendo tres lados y dejando el lado frontal abierto para el acceso, uso y mantenimiento del ambiente, está conformada por parantes metálicos de sección circular de 2" de diámetro con cerramiento de malla metálica galvanizada fijada a parantes; techo a un agua, estructurado con ángulos metálicos y cobertura de calamina translúcida fijada a la estructura metálica inclinada.

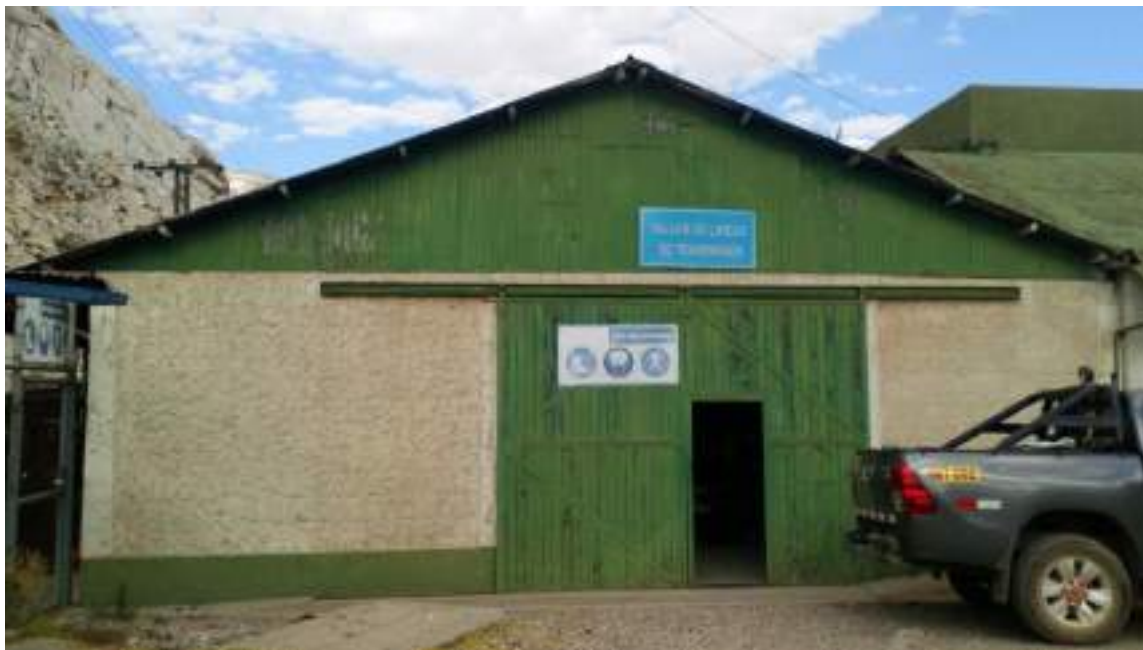
Fotografía 3.3-39 Vista actual de talleres (PAD-CHO-09)

El componente es un taller para el área de mantenimiento mecánico y transmisión, en su interior almacena insumos, accesorios, herramientas y demás productos para el funcionamiento de la CH La Oroya.

La edificación tiene un área de 87.87 m², en un perímetro rectangular de 10.10 m de largo y 8.70 m de ancho. Tienen paredes de muro de albañilería de 0.20 m. de espesor y una altura de 3.0 m. Su ingreso es a través de una puerta corrediza de madera machihembrada de 3.20 m de longitud y 3.00 m. de altura. Tiene piso de losa de concreto y techo de cobertura de calamina galvanizada a dos (02) aguas soportado por viguetas de madera y un tijeral metálico, con lo cual la infraestructura alcanza una altura de 5.10 m. en su punto más alto.

La distribución interior del taller es a través de andamios de ángulos ranurados de carga vertical de 3 y 4 cuerpos, y andamios de tubos cuadrados metálicos de 3 cuerpos de altura. Dichos andamios están distribuidos a los lados de un pasadizo central, y otros pasadizos secundarios debidamente señalizado con pintura de tráfico. Las divisiones interiores con el depósito y el resto del taller son a través de tabiques metálicos con tubos y mallas metálicas.

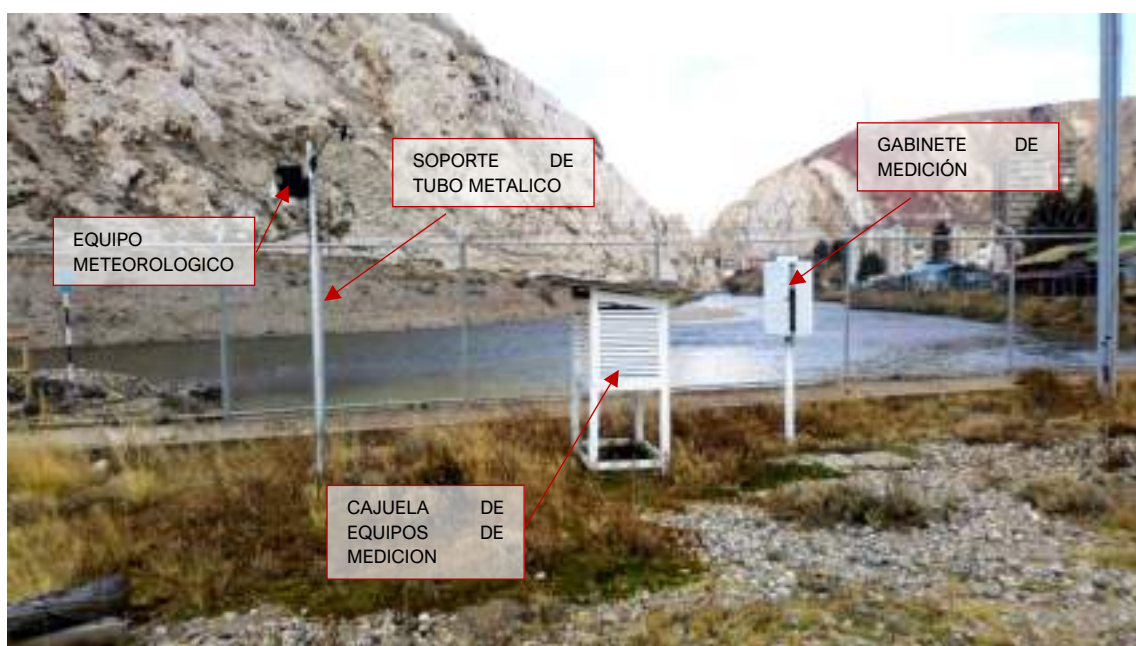
Fotografía 3.3-42 Vista actual del componente Estación meteorológica 1

La estación de meteorología es utilizada para medir los parámetros de temperatura, humedad relativa, presión atmosférica, velocidad y dirección del viento, radiación solar y precipitación.

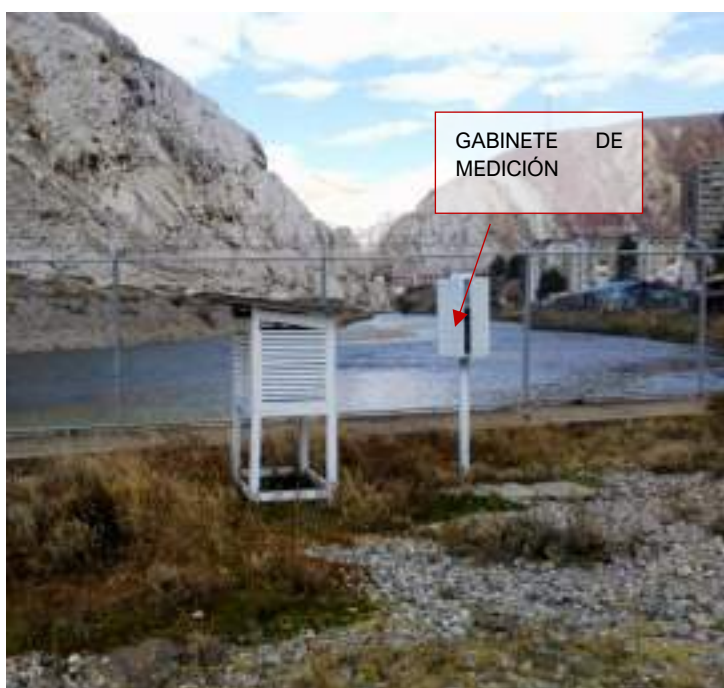
Fotografía 3.3-43 Vista actual del componente Estación meteorológica 1

- a. **Gabinete de medición:** es una estructura metálica de 0.40 m. de largo por 0.30 m. de ancho y una altura de 1.60 m. cuya función es almacenar los reportes de medición realizados en la estación. Esta sostenido a 1.50 m. de altura sobre un parante metálico.

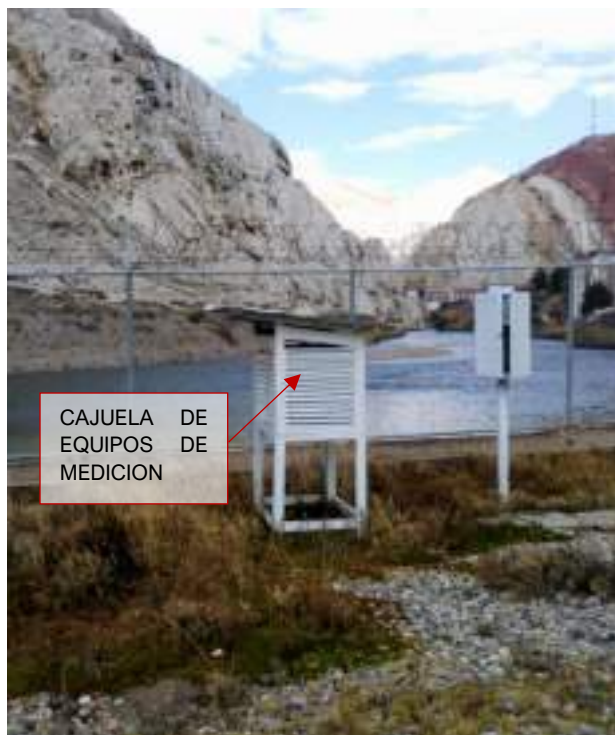
Fotografía 3.3-44 Vista actual del componente Estación meteorológica 1

- b. **Cajuela de equipos de medición:** es una estructura de madera de 0.85 m. de largo por 0.75 m. de ancho y una altura de 1.60 m. cuya función es de guardar los equipos de medición. La cajuela está sostenida sobre cuatro (04) parantes de madera de 0.32 m. de lado. A su vez, la cajuela está protegida por un techo de calamina que ocupa un área de 1.88 m².

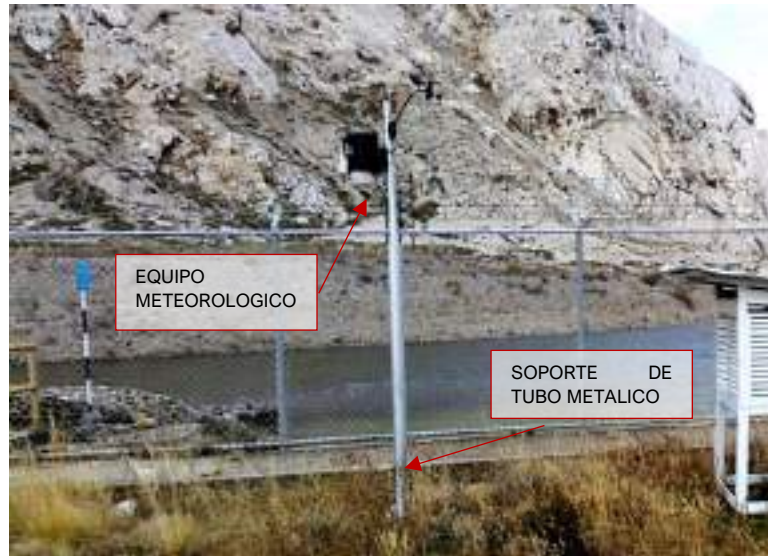
Fotografía 3.3-45 Vista de la estación meteorológica 1 (PAD-CHO-11a)

- c. Soporte para equipos de meteorología:** es una estructura de tubo metálico de sección circular el cual tiene un primer tramo con un diámetro de 6" con una altura de 2.30 m. y luego tiene un tramo de un diámetro de 4" con una altura de 1.05 m. Todo el tubo metálico está soportado sobre una base de concreto de 0.50 m. de ancho, 0.50 m. de largo y una profundidad de 0.10 m.

Las estructuras se encuentran apoyadas sobre un terreno que, de acuerdo con el estudio de mecánica de suelos realizado, posee una capacidad de carga de 6.30 kg/cm². Ver Anexo 3.3: Estudio de mecánica de suelos de Zona 1 (CH Oroya).

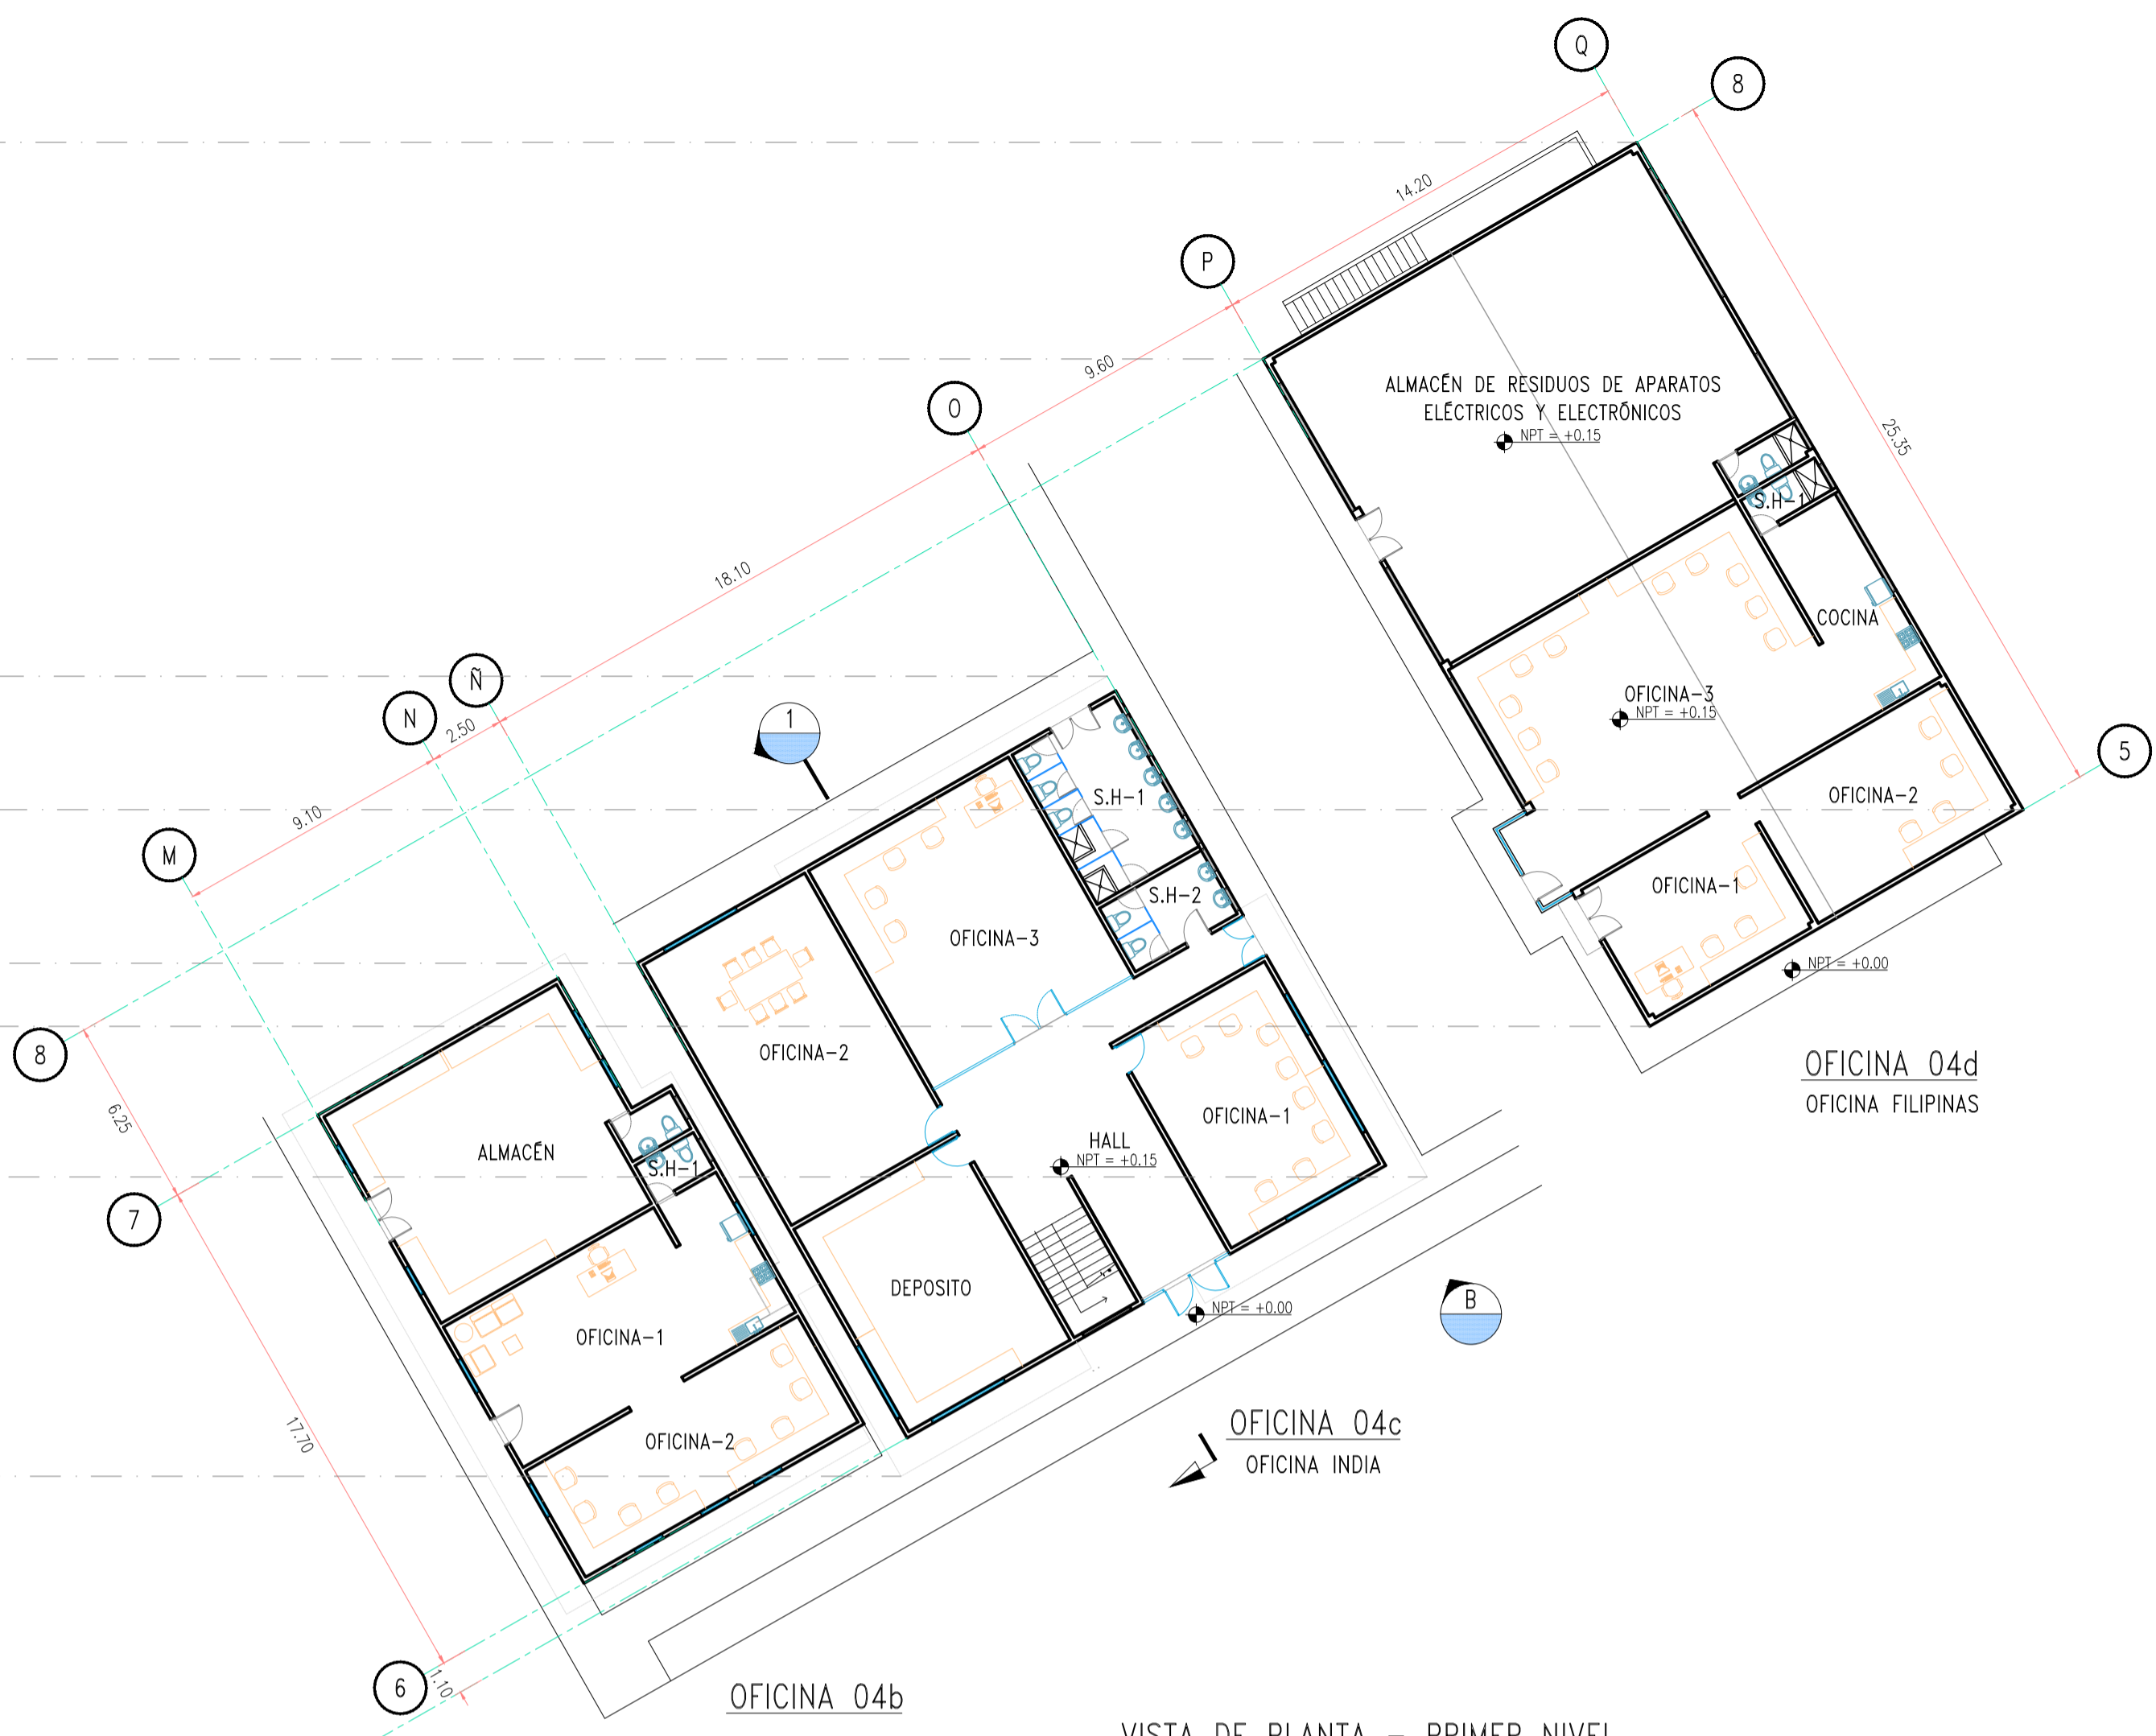
VISTA DE PLANTA - PRIMER NIVEL
ESC: 1/200

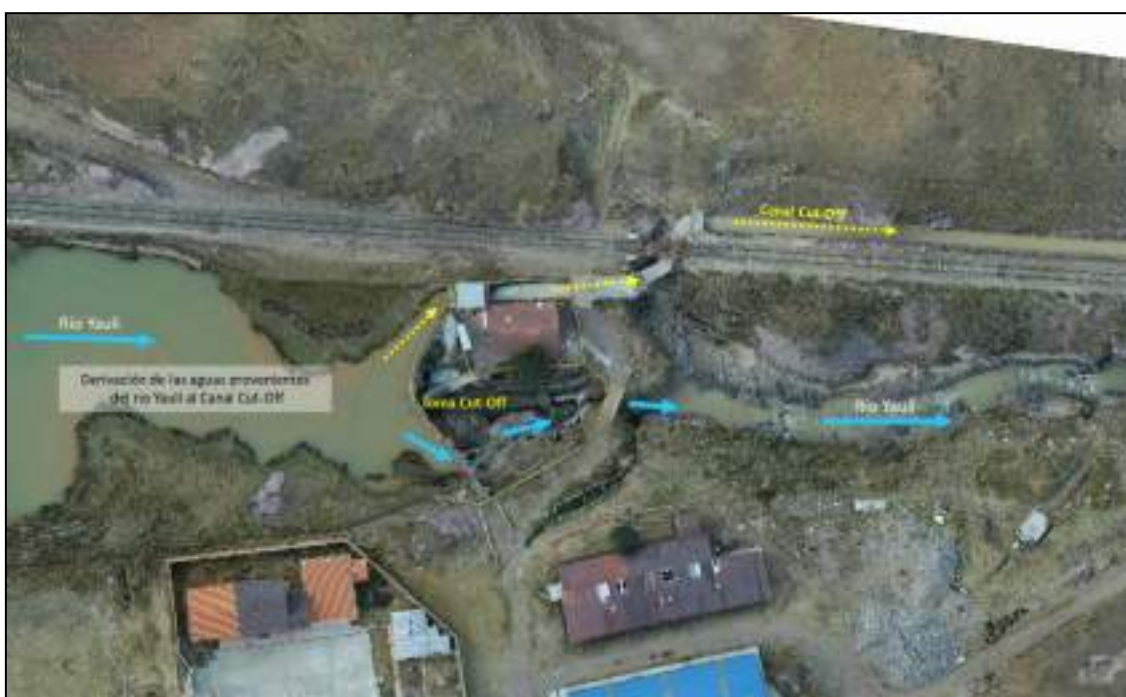
La producción de energía eléctrica en la CH La Oroya, inicia desde la captación de las aguas del río Yauli, en la Toma Cut Off, y conducido mediante el canal de 16.6 km aproximadamente de distancia, hasta su llegada a la Taza Oroya, ver Figura 5-1.

Figura 5-1 Captación de las aguas del río Yauli a la Toma Cut-off
