PLAN AMBIENTAL DETALLADO DE LA CENTRAL HIDROELÉCTRICA LA OROYA

PY-2102

Enero, 2023

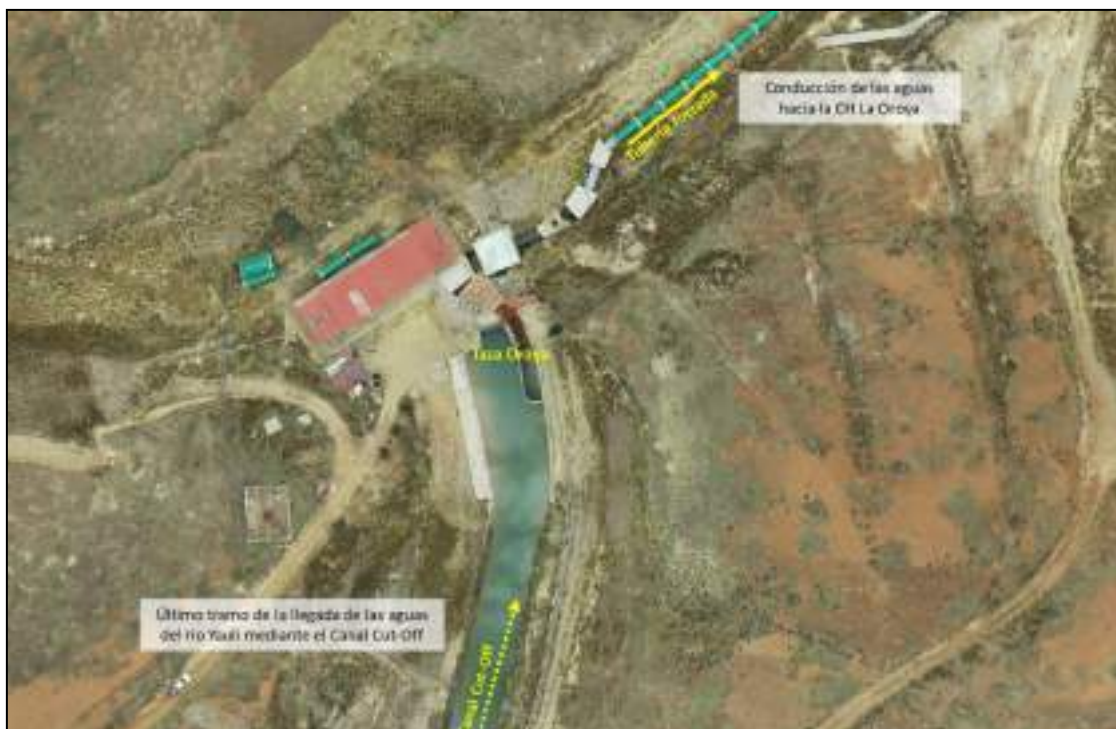
Dicha Taza Oroya, tiene la función de recibir y regular la cantidad de agua necesaria en la generación de energía, conducida a una tubería forzada de 1.28 km de longitud, tiene su llegada a la casa de máquinas de la CH La Oroya, generando una **potencia efectiva de 9.48 MW**, ver Figura 5-2.

Figura 5-2 Llegada de las aguas mediante canal Cut Off a la Taza Oroya

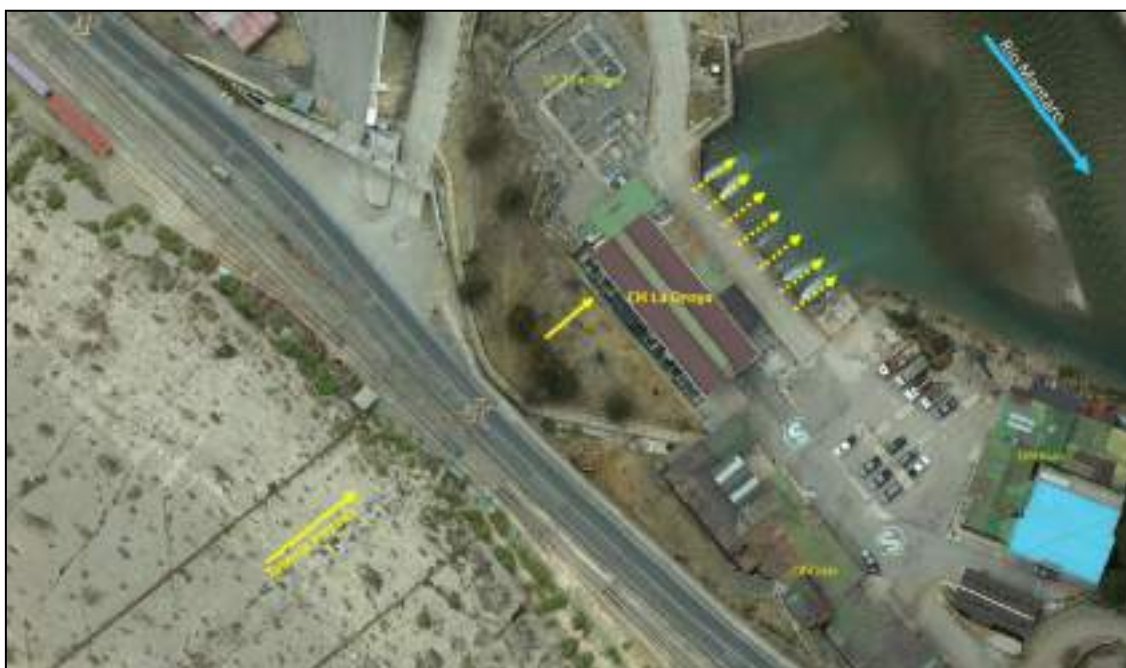
Finalmente, las aguas turbinadas de la CH La Oroya, son descargadas en el río Mantaro, ver Figura 5-3.

Figura 5-3 Llegada de las aguas del río Yauli a la CH La Oroya

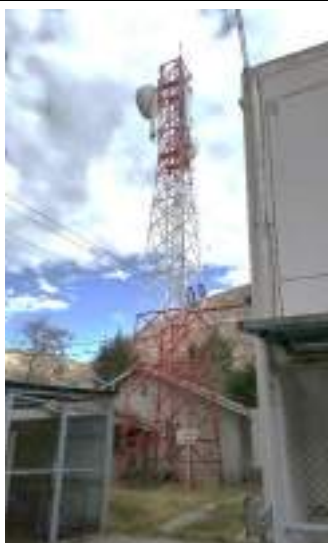
Fotografía 6.2-5 Estaciones de telecomunicaciones
1 (PAD-CHO-03a)

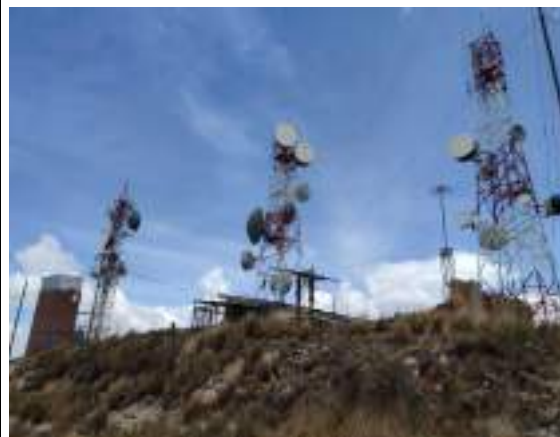
Fotografía 6.2-6 Estaciones de telecomunicaciones
2 (PAD-CHO-03a)

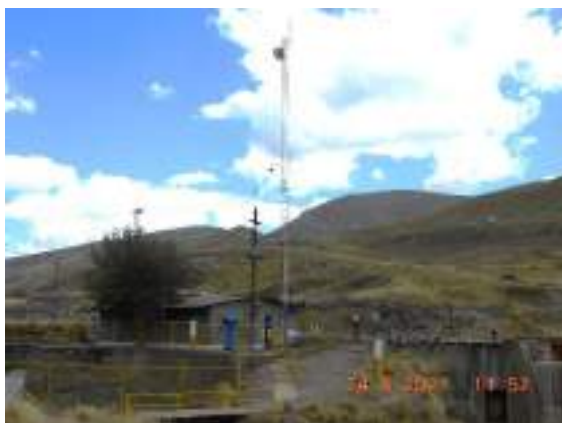
Fotografía 6.2-7 Estaciones de telecomunicaciones
3 (PAD-CHO-03a)

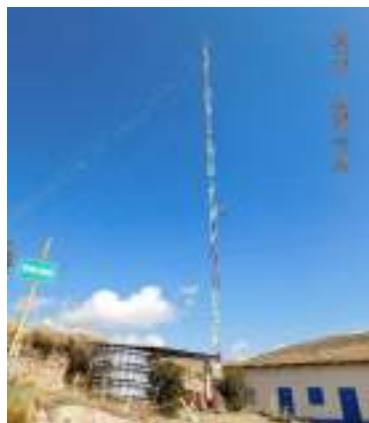
Fotografía 6.2-8 Estaciones de telecomunicaciones
4 (PAD-CHO-03a)

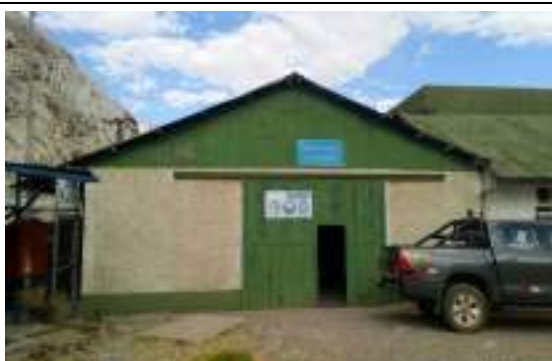
Fotografía 6.2-27 Talleres (PAD-CHO-09)

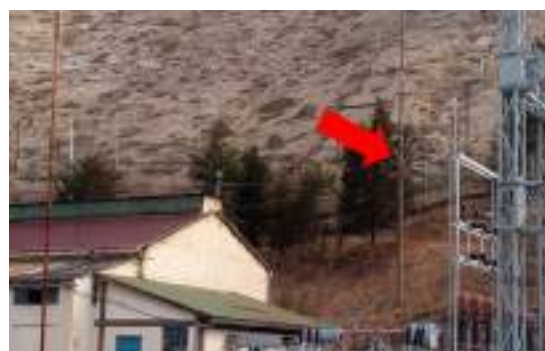
Fotografía 6.2-28 Línea de media tensión 2.4 kv (PAD-CHO-10)

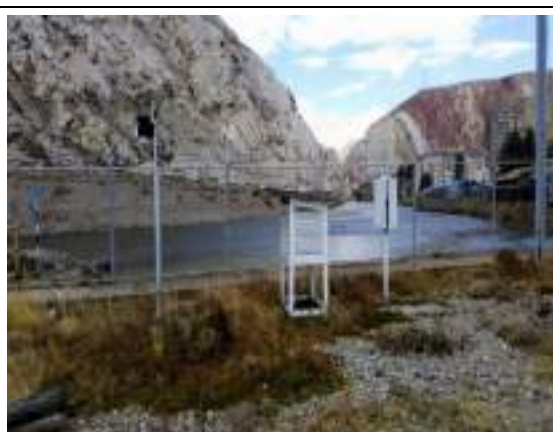
Fotografía 6.2-29 Estación meteorológica 1 (PAD-CHO-11a)

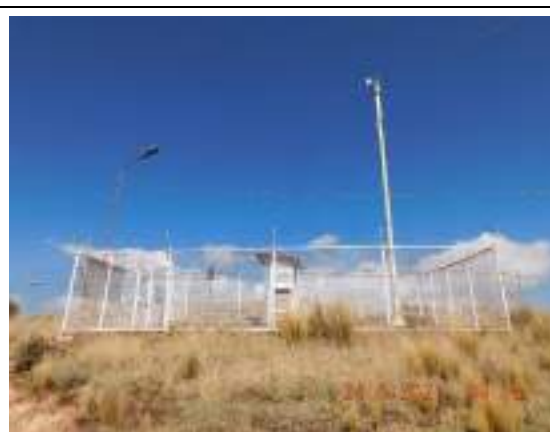
Fotografía 6.2-30 Estación meteorológica 2 (PAD-CHO-11b)

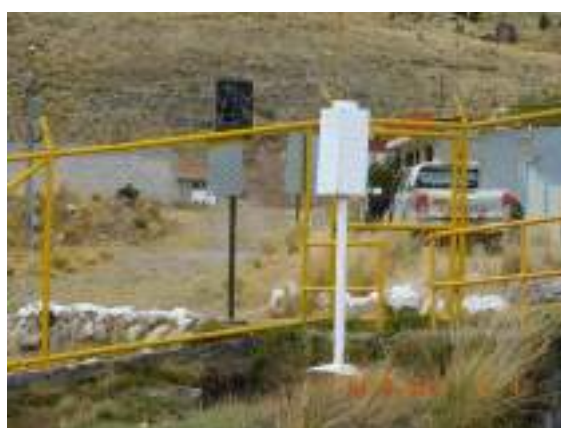
Fotografía 6.2-31 Estación meteorológica 3 (PAD-CHO-11c)
